PONT SUR LA RIVIÈRE DE TAY, PRÈS DUNDEE,

Par M. J. MORANDIERE, Ingénieur.

§ I. — DESCRIPTION DU PONT.

§ II. — CHUTE DES GRANDES TRAVÉES.

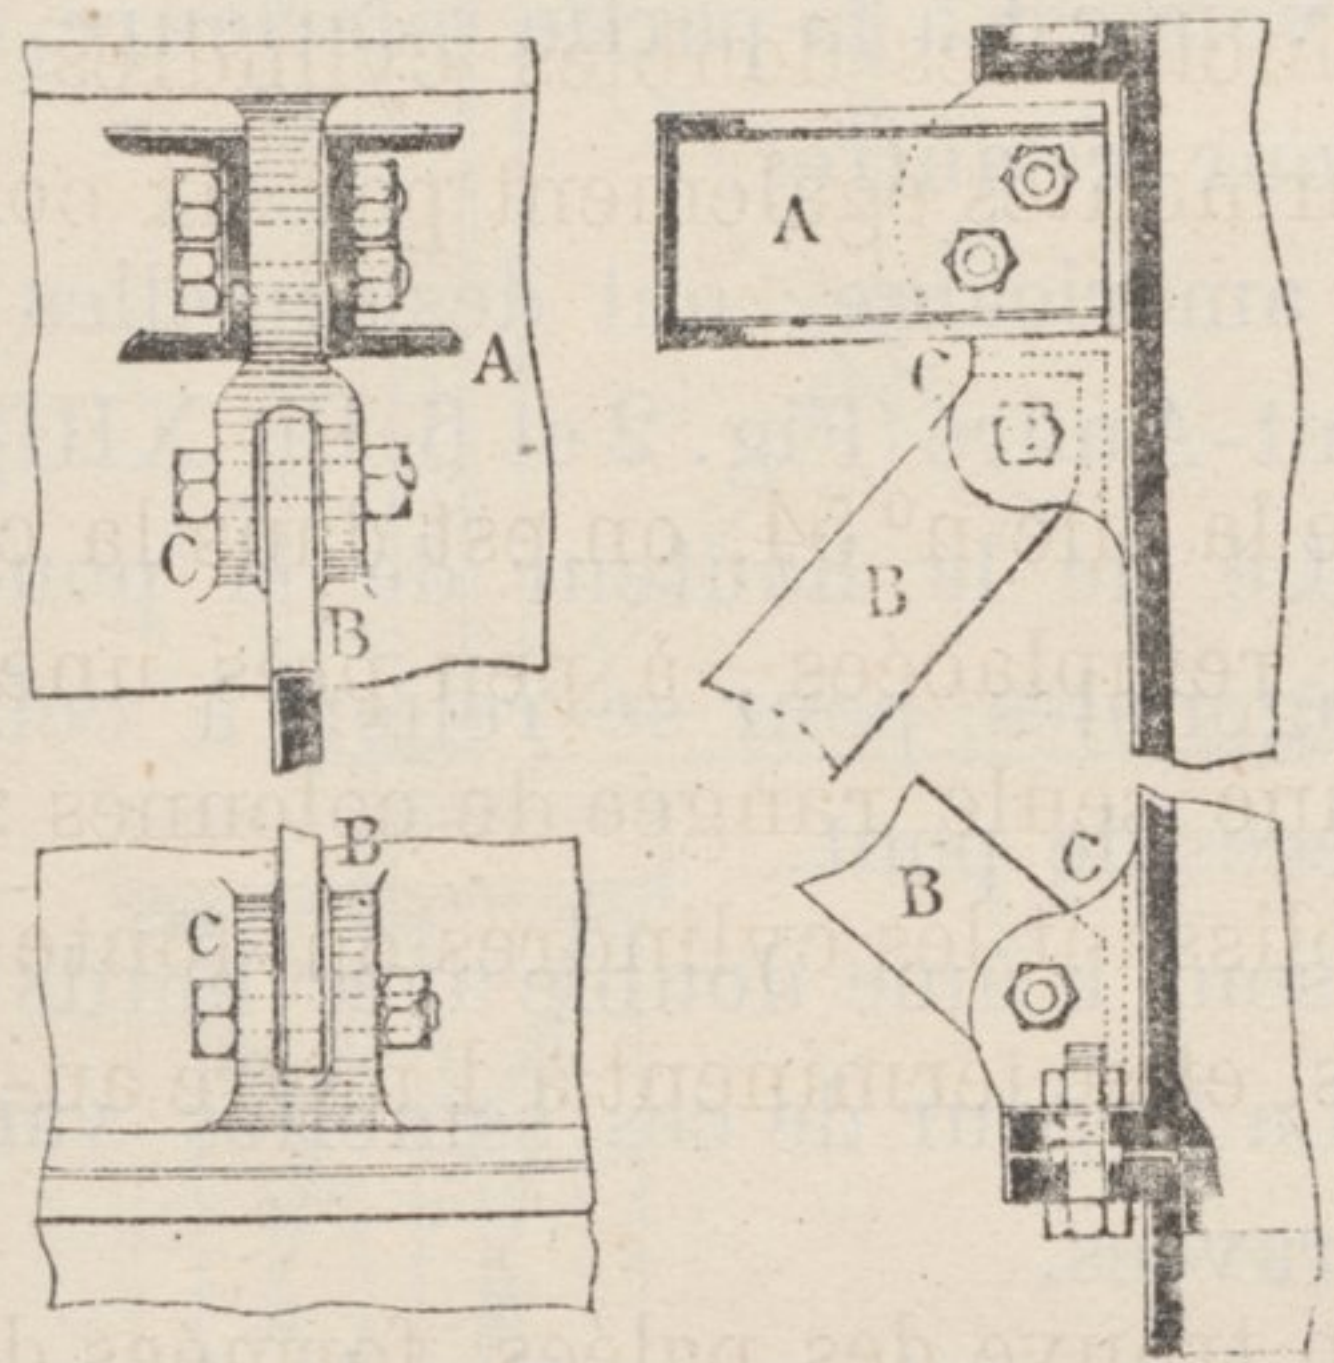
Fig. 56.

la fonte est de $0^m,025$. Ces colonnes fondues en longueurs de $3^m,30$ sont assemblées avec des brides (Fig. 56), traversées chacune par 8 boulons de $0^m,028$. A leur extrémité inférieure elles reposent sur des embases en fonte fixées seulement aux deux assises supérieures de pierres formant le socle de la pile. Au sommet chacun des groupes de trois colonnes est relié par un sommier triangulaire en tôle sur lequel sont fixés les supports des travées.

Dans le plan horizontal les colonnes sont reliées seulement par des tringles de fer rond. Le détail de ces contreventements est donné par les figures 56 et 57.

Les boulons d'attache ont généralement $0^m,028$ de diamètre, entrant avec beaucoup de jeu dans des trous de $0^m,035$ de diamètre, venus de fonte; mais dans le bas des diagonales, le boulon était remplacé par un emmanchement à clavette de serrage.

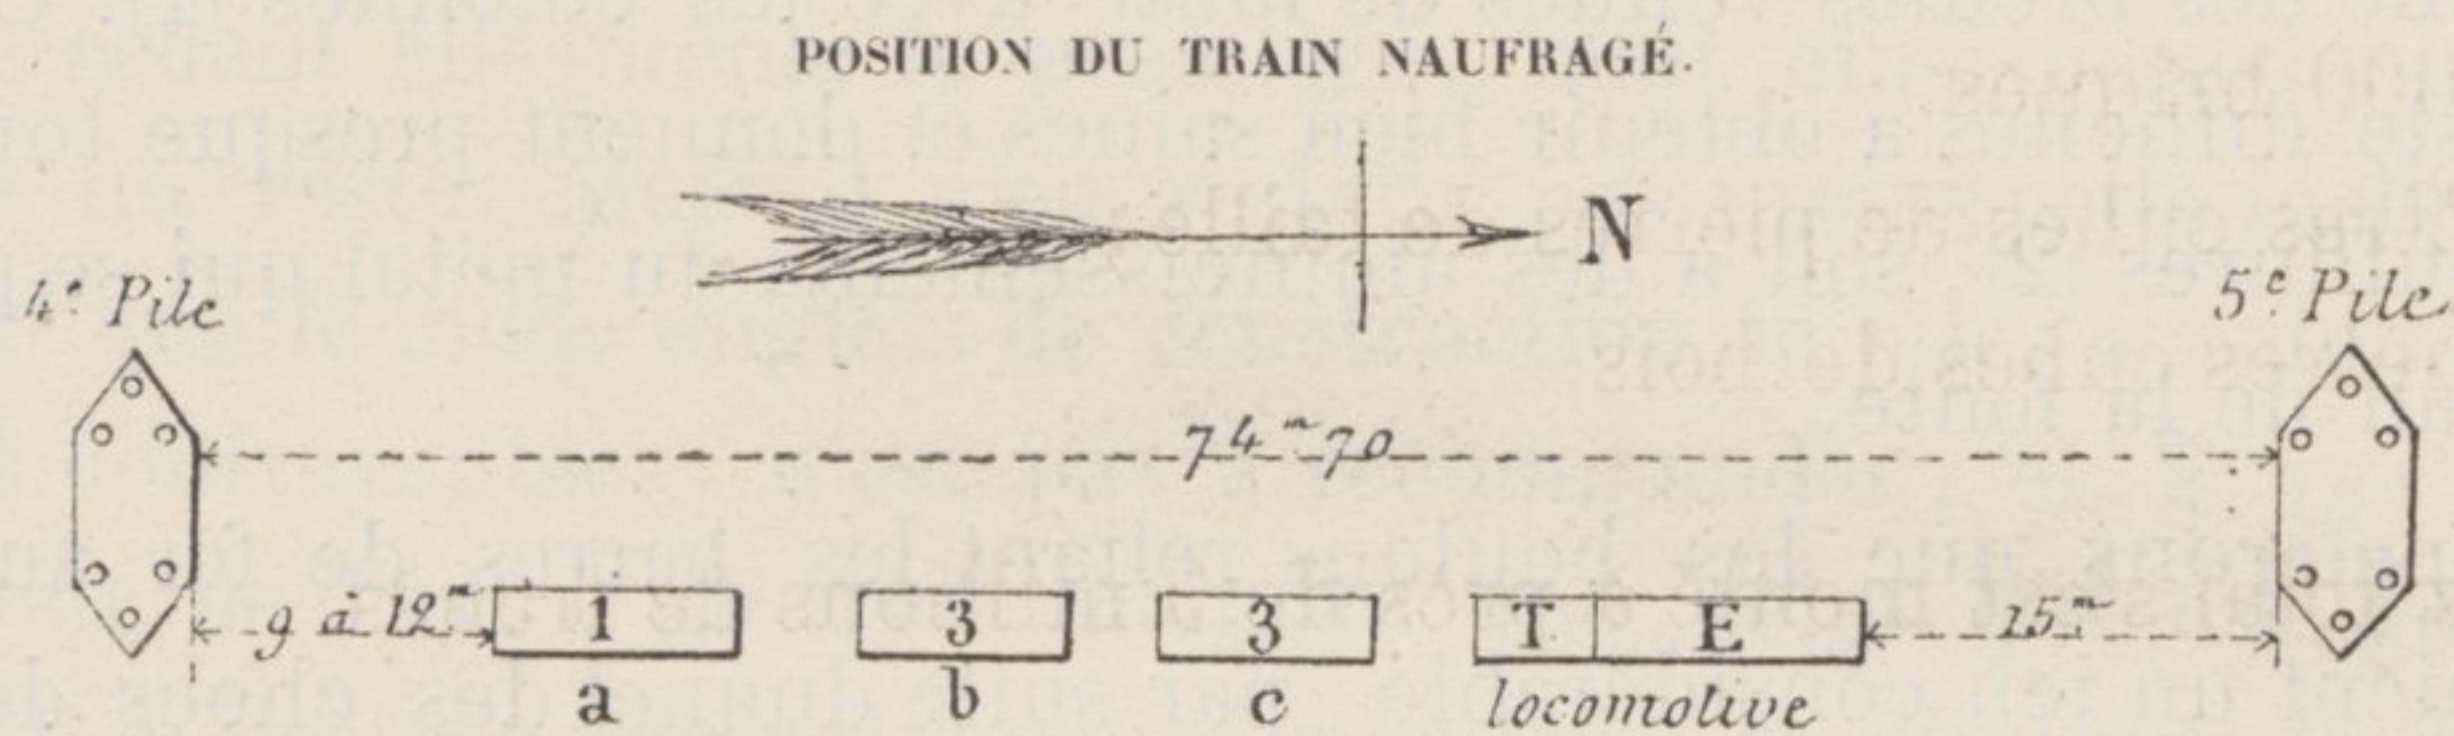
Fig. 59.

à cette dernière vitesse est de 200 kilog. par mètre carré (1). A sept heures un quart du soir, le vent était dans toute sa force lorsque l'express venant d'Edimburg, avec plus de 80 personnes, s'engagea sur le pont. Il allait arriver au-dessus de la cinquième des plus hautes piles (n° 33 en partant de la côte Sud) lorsque les 13 grandes travées furent précipitées dans la rivière (Fig. 59).

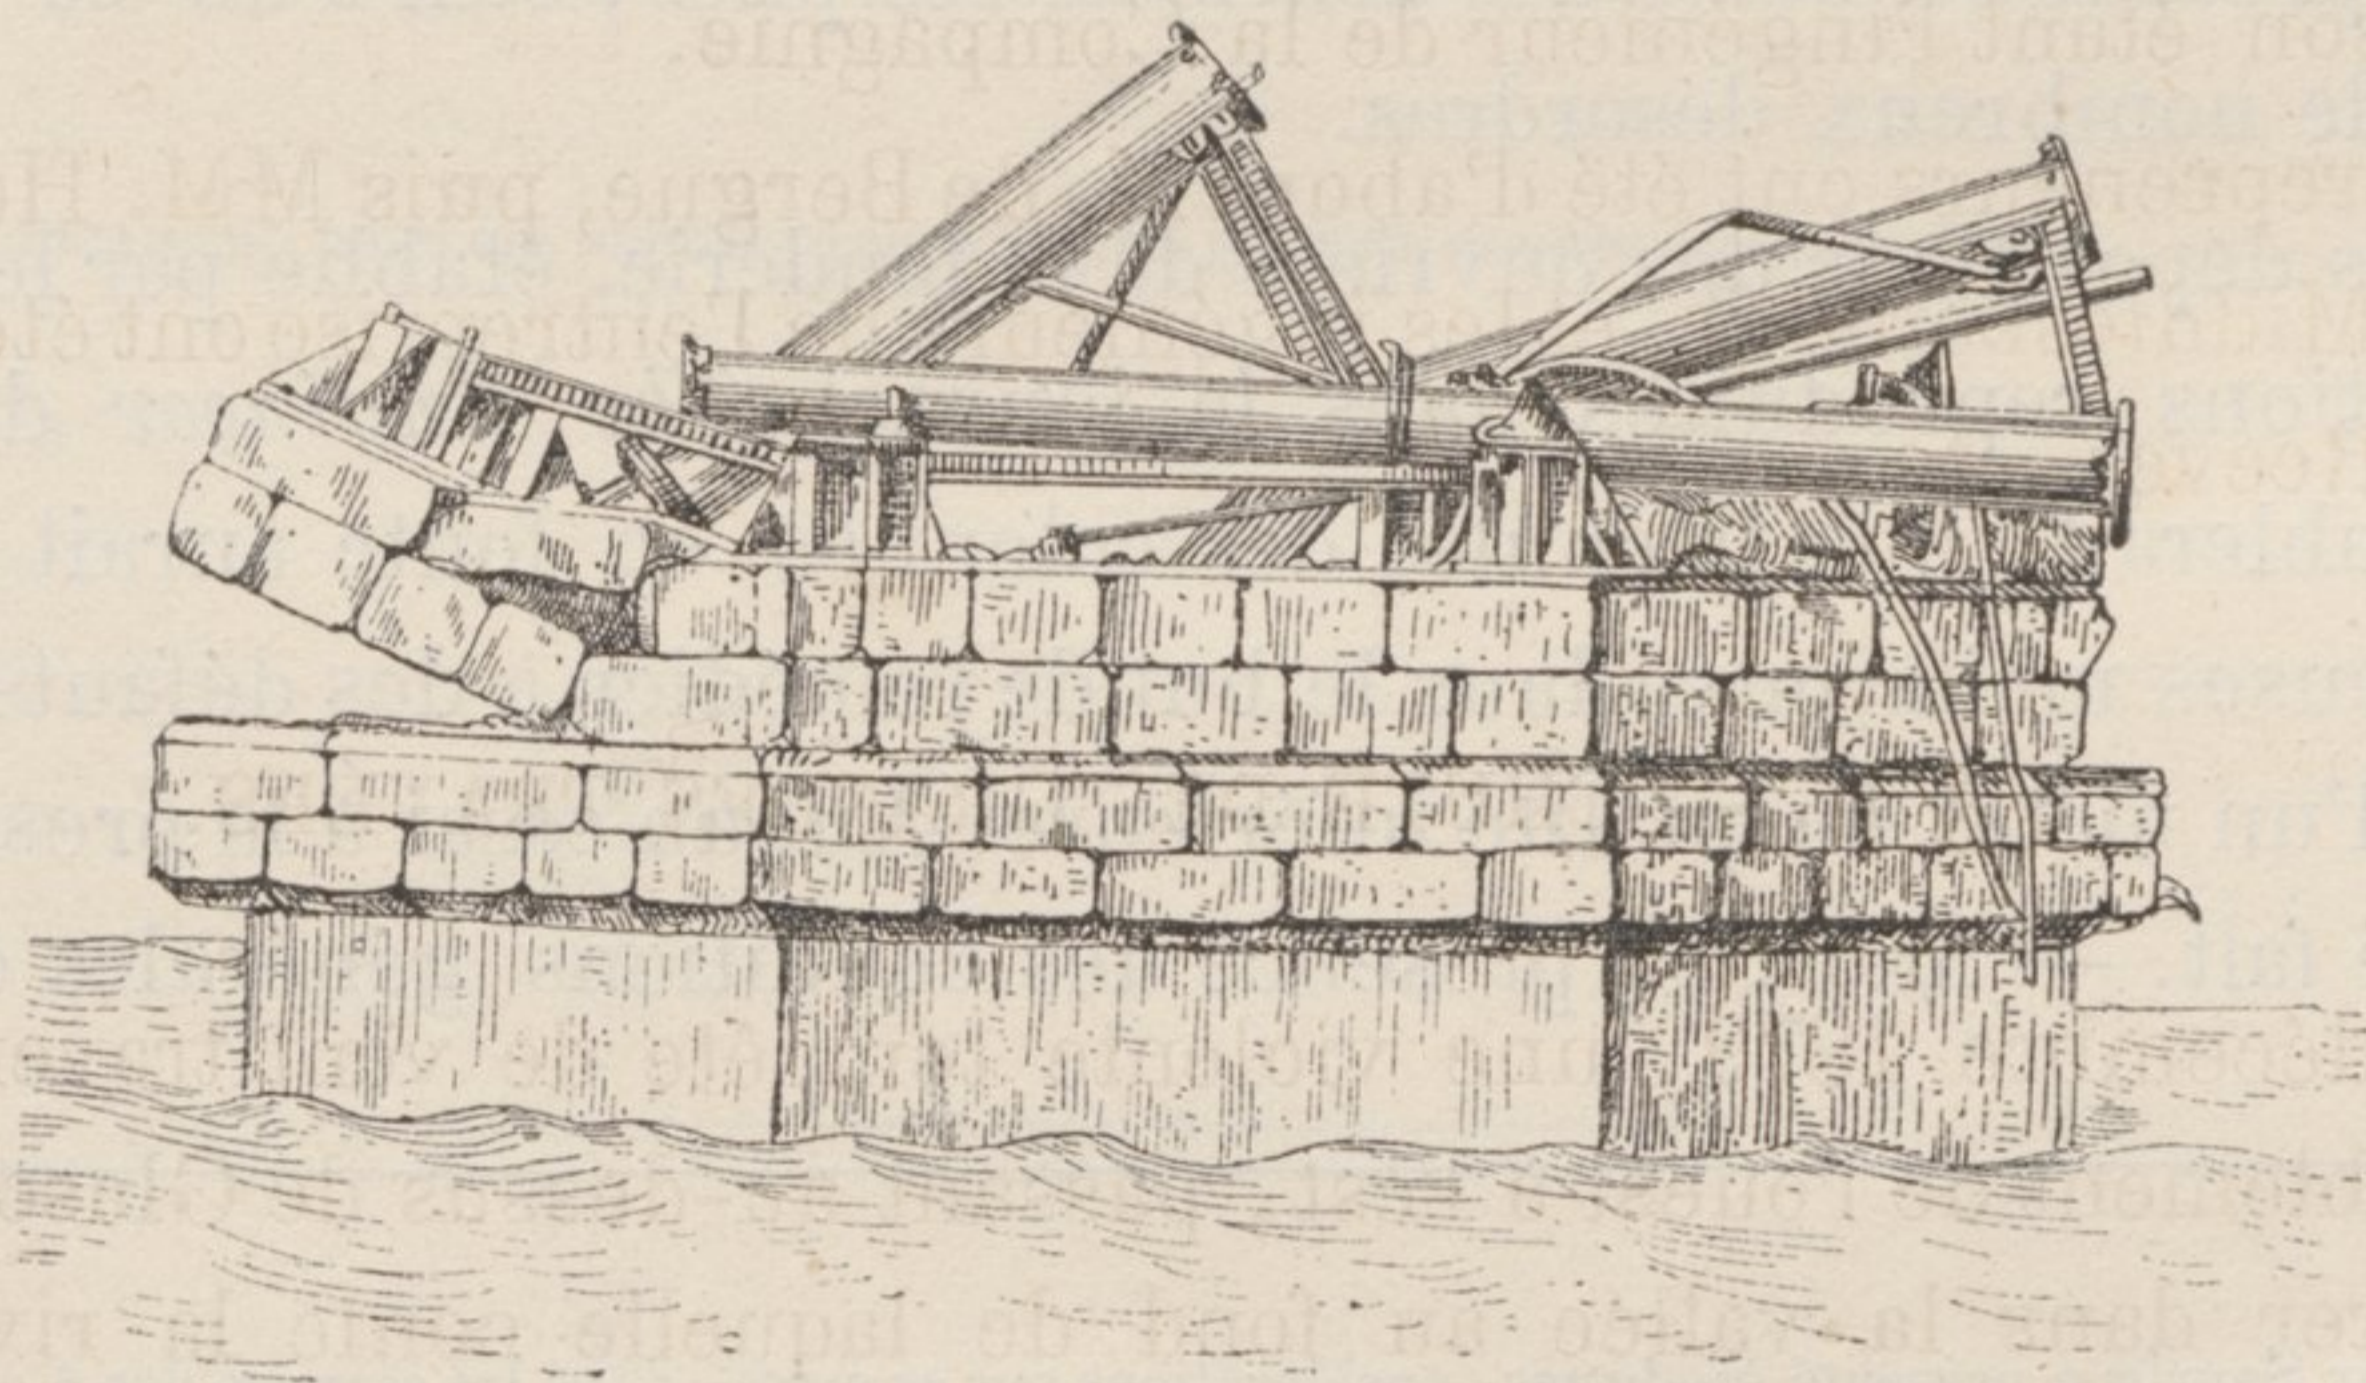
Fig. 60.

Lorsqu'on put approcher du lieu du désastre, on constata que le tablier était tombé, couché sur le côté, très peu à l'Est des piles. Ces dernières sont complètement ruinées, à l'exception de la pile 36 où les deux dernières assises de colonnes subsistent, et de la pile n° 31 où il reste encore une assise de colonnes. Les socles en fonte sont restés fixés aux maçonneries; mais précisément sur la pile 33 et aussi sur les piles 36 et 38, les pierres de taille de l'angle ouest ont été soulevées (2) fig. 60.

L'ensemble de la pile, constitué par les colonnes et leur contreventements, a été soumis à un effort tranchant horizontal qui paraît avoir dépassé le travail résistant. Sous l'influence des rafales de vent, les piles ont dû éprouver des mouvements oscillatoires répétés, susceptibles de porter au-delà de la limite de résistance, la tension des diverses barres de fer du contreventement, ou plutôt celle des oreilles venues de fonte avec les colonnes (1). Ces oreilles sont du reste difficiles à obtenir bien saines et donnent presque toujours lieu soit à des soufflures (2), soit à des amincissements du métal qui se produisent lors du retrait de la fonte.
