APPLICATION DE FOYERS EN ACIER

AUX LOCOMOTIVES DU RESEAU D'ORLÉANS

Par M. Paul CONTE,

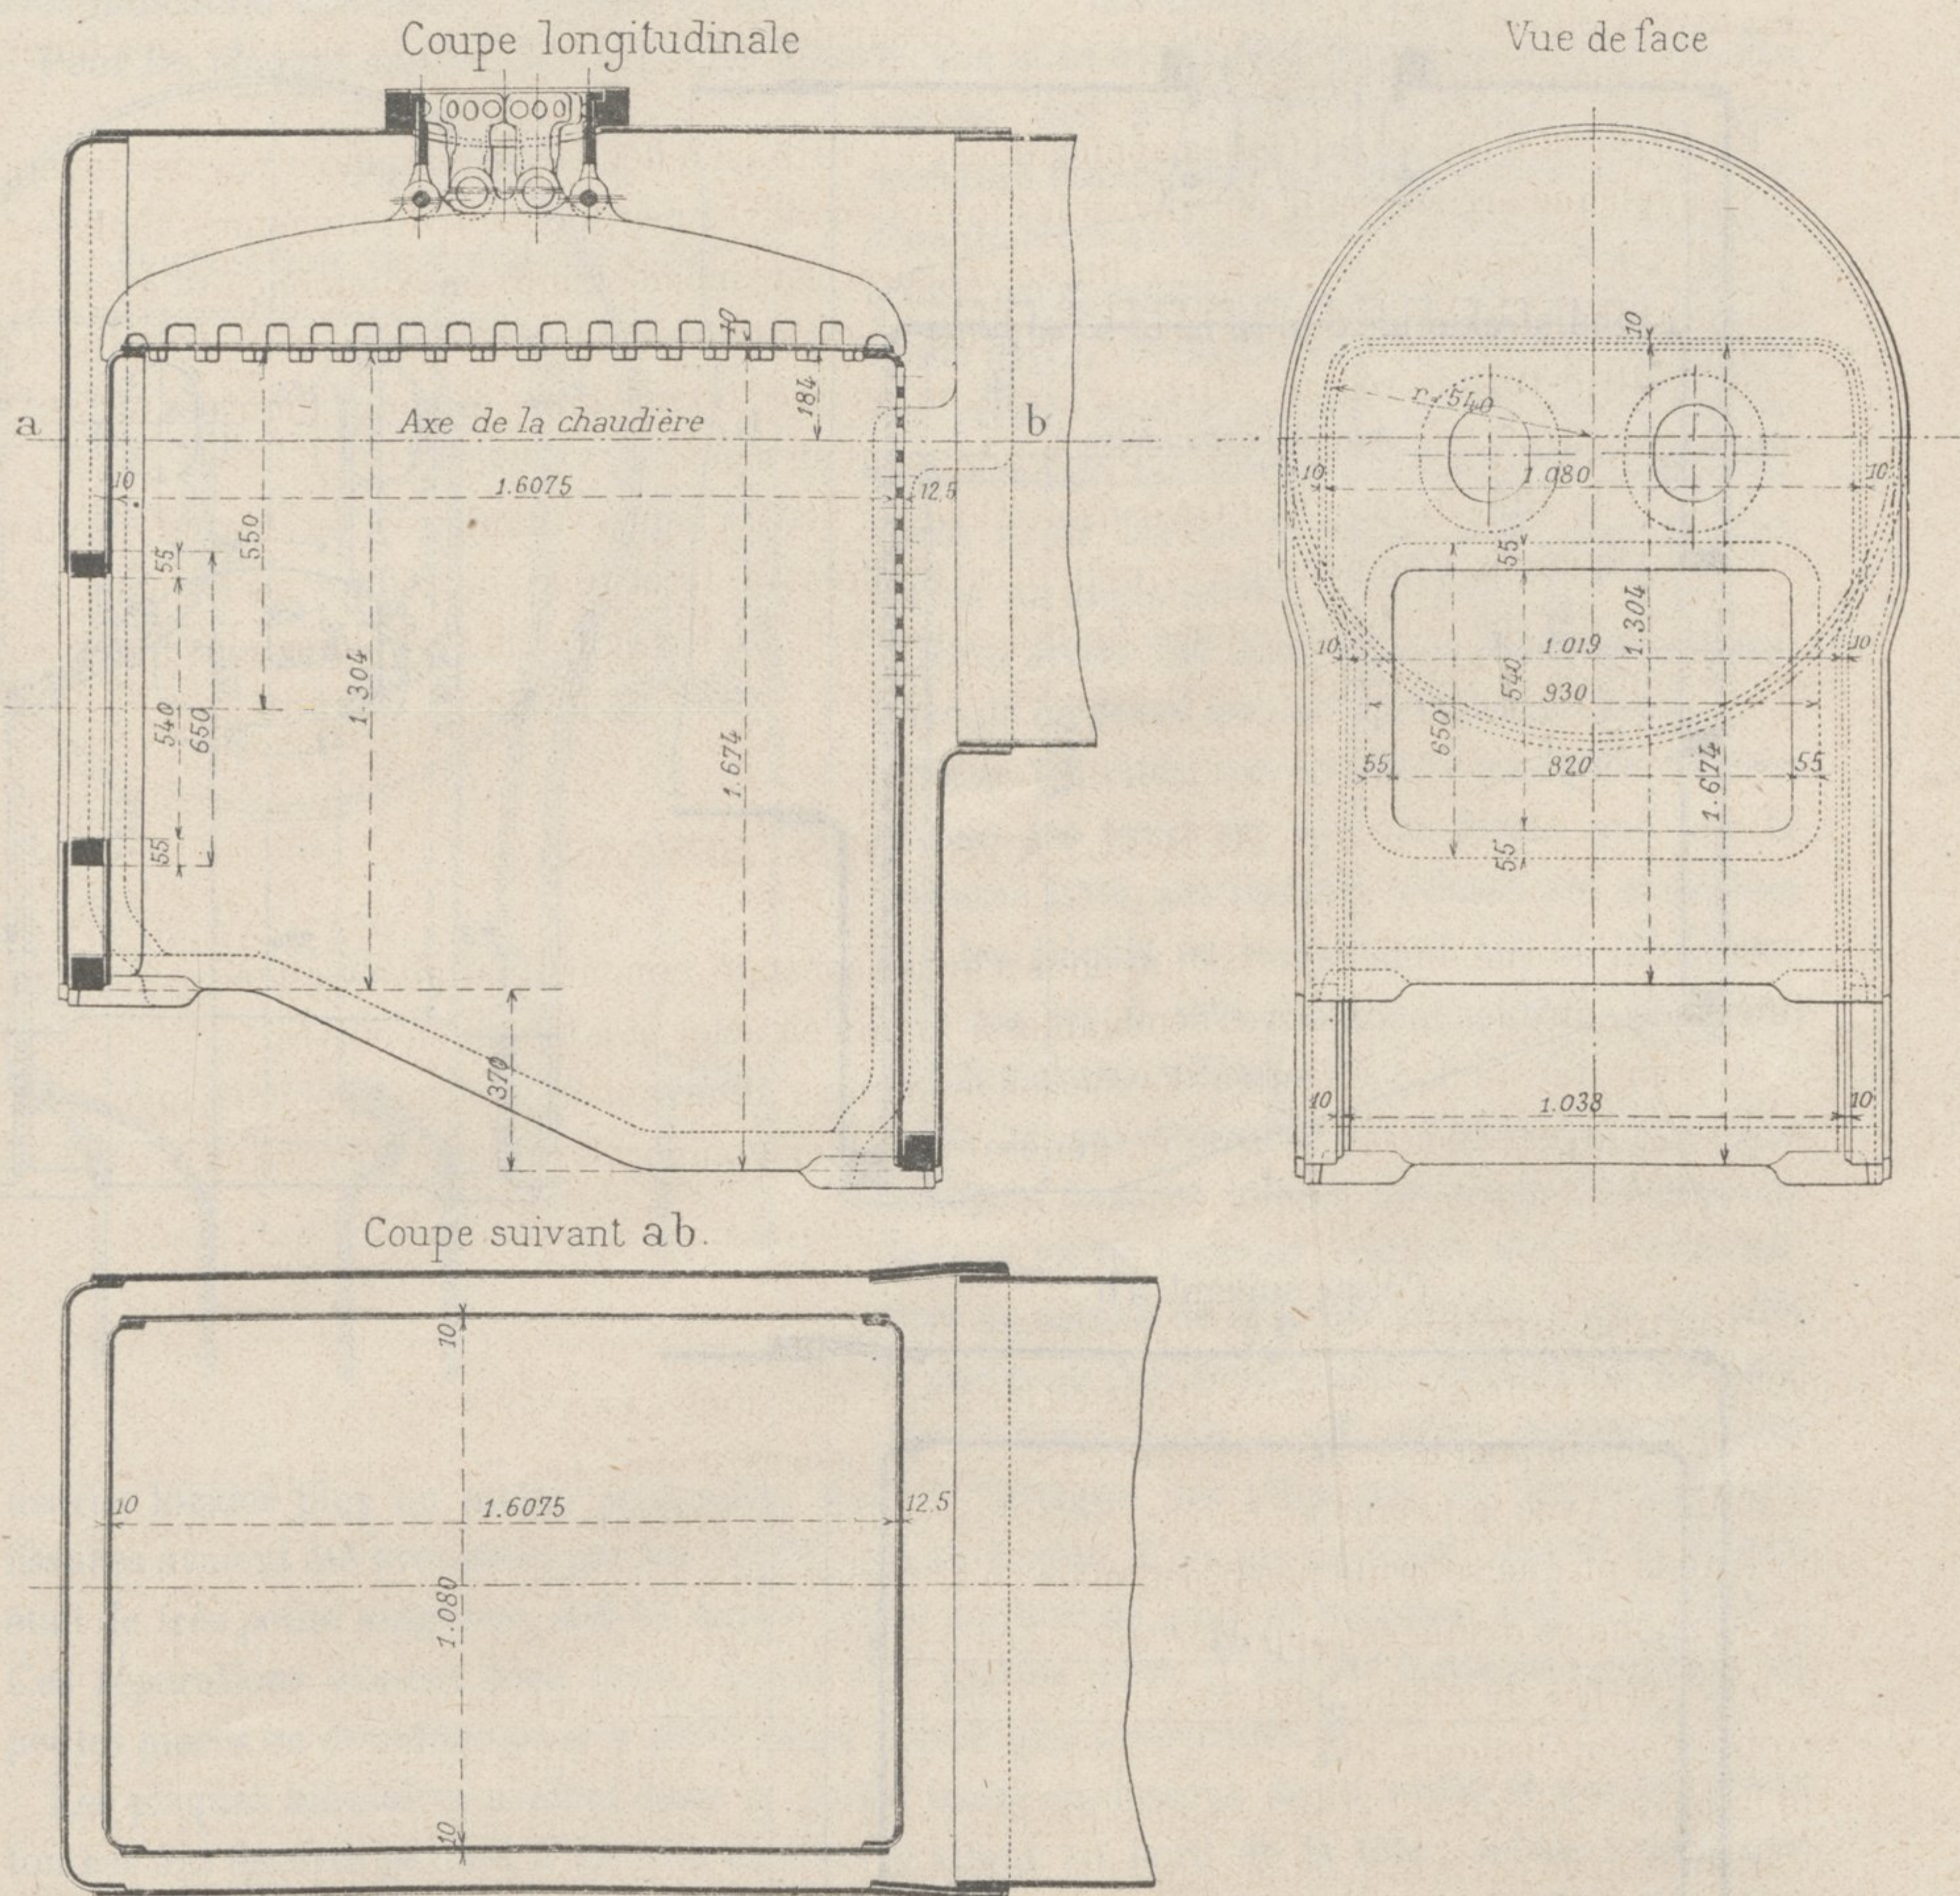
Fig. 2. — LOCOMOTIVES 2-4-2.

Plaques arrière. — Les locomotives des types 2-4-2 et 0-8-0 avaient des cadres de portes et des cadres d'ouvreaux pleins en fer forgé, que nous avons conservés, il en résultait que la partie de la plaque arrière en contact avec les cadres n'était pas réchauffée par l'eau de la chaudière. Avec la plaque en cuivre cette disposition ne présente pas trop d'inconvénients, le bord de la plaque se brûle peu à peu mais ne se fissure qu'à la longue et l'on peut au bout d'un certain nombre d'années rapporter une pièce à la plaque arrière autour du cadre de la porte. Il n'en est pas de même pour la plaque arrière en acier ; au bout de quelques années nous avons constaté comme lors des essais P.-L.M. de 1893 la production de fissures dans la partie de la plaque en contact avec le cadre, fissures qui partaient des trous des rivets pour aboutir au bord du trou de porte et qui donnaient lieu à de légères fuites (voir les Fig. 5 et 6, de plaque arrière des machines 1183 et 1205). On les a réparées par matage, puis par soudure à l'acétylène, mais ces fissures se sont développées dans un certain nombre de plaques qu'il a fallu remplacer par des plaques en cuivre, de telle sorte que le nouveau foyer était un foyer mixte avec plaque arrière en cuivre. Nous ferons toutefois remarquer qu'au bout de 11 années il y avait encore en service la moitié des plaques arrière en acier mises en service en 1907. Cette expérience nous avait montré que dans le cas où l'on emploie des cadres pleins pour l'ouverture des portes il était préférable de confectionner la plaque arrière en cuivre et depuis 1914 tous les foyers en acier appliqués à nos locomotives dans ces conditions ont été des foyers mixtes. Nous n'avons pas d'ailleurs abandonné l'idée de faire des foyers complets en acier et dans les chaudières neuves de rechange pour machines 0-6-0 mises en service en 1918, ainsi que dans les 150 machines Mikado de 1917 nous avons rétabli le foyer entièrement en acier, mais en prenant

la précaution de protéger par un garde-flamme soigneusement étudié la partie de la plaque qui est en contact avec la porte et en supprimant les ouvreaux. Comme il s'agissait de chaudières neuves, nous en avons profité pour adopter un type de porte s'ouvrant en dedans vers le foyer, ce qui a facilité l'installation, comme nous l'avons mentionné plus haut, d'un paraflamme efficace.

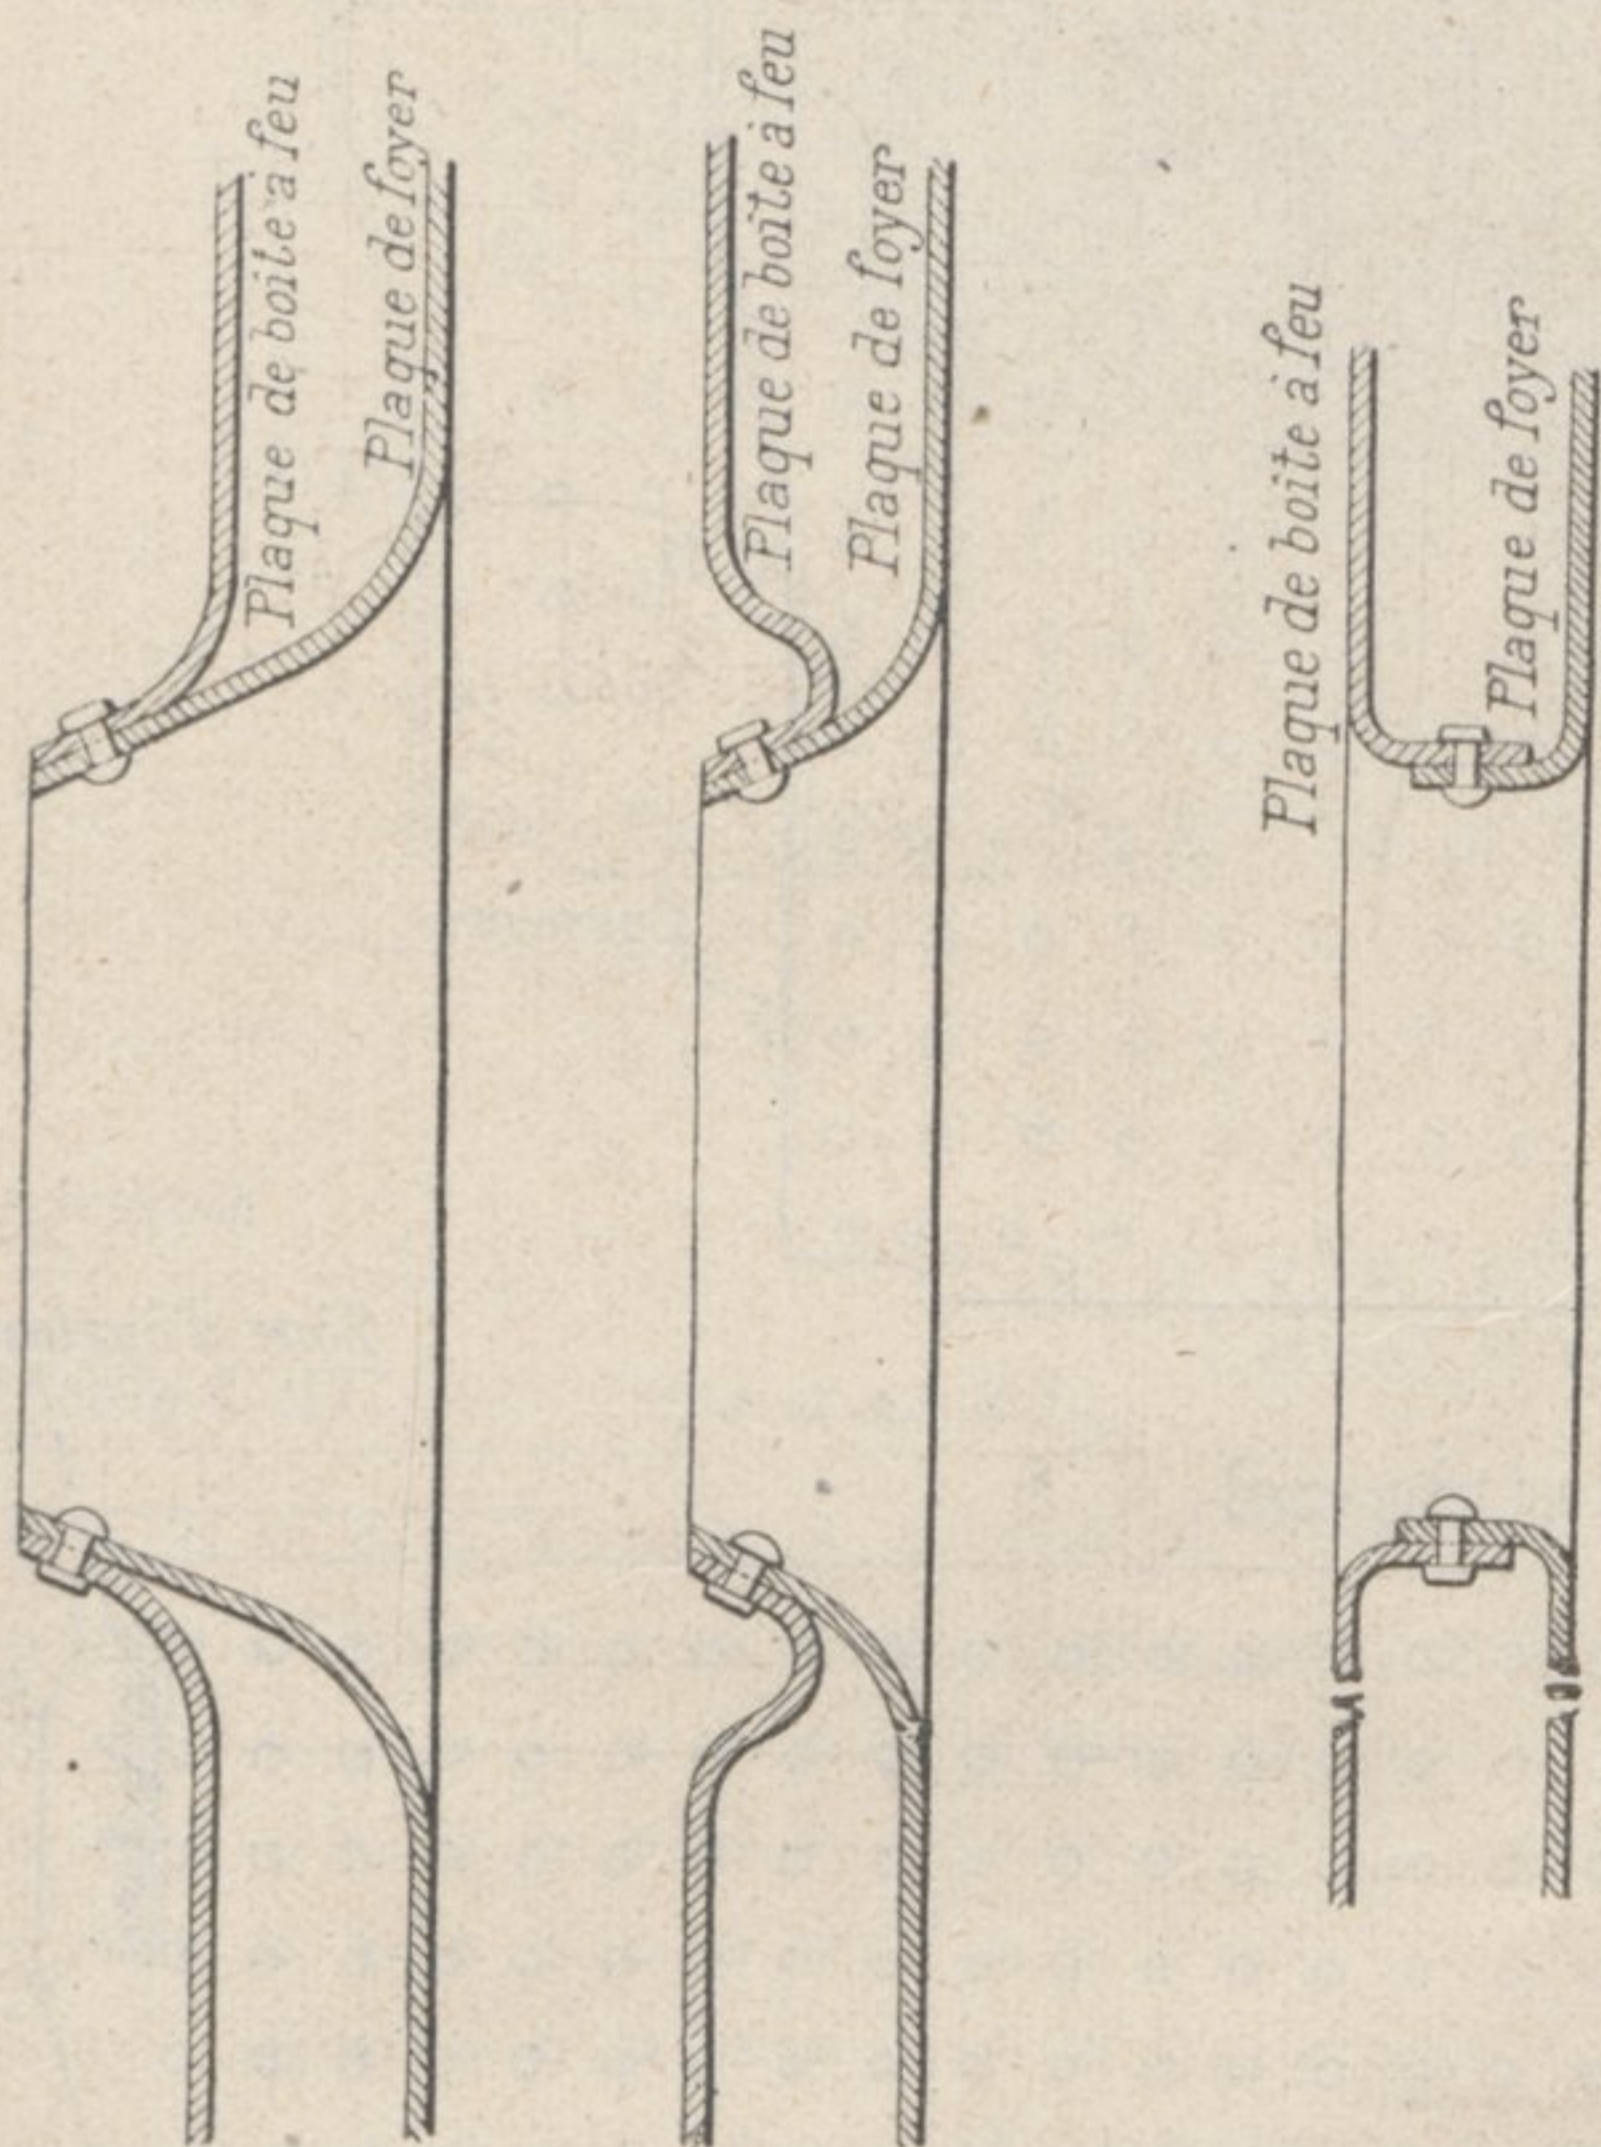
Fig. 4.

Les Américains évitent ces ennuis en emboutissant à la fois la plaque arrière et la plaque enveloppe de façon à les faire se rejoindre, ce qui permet de supprimer le cadre en fer forgé (voir Fig. 4).

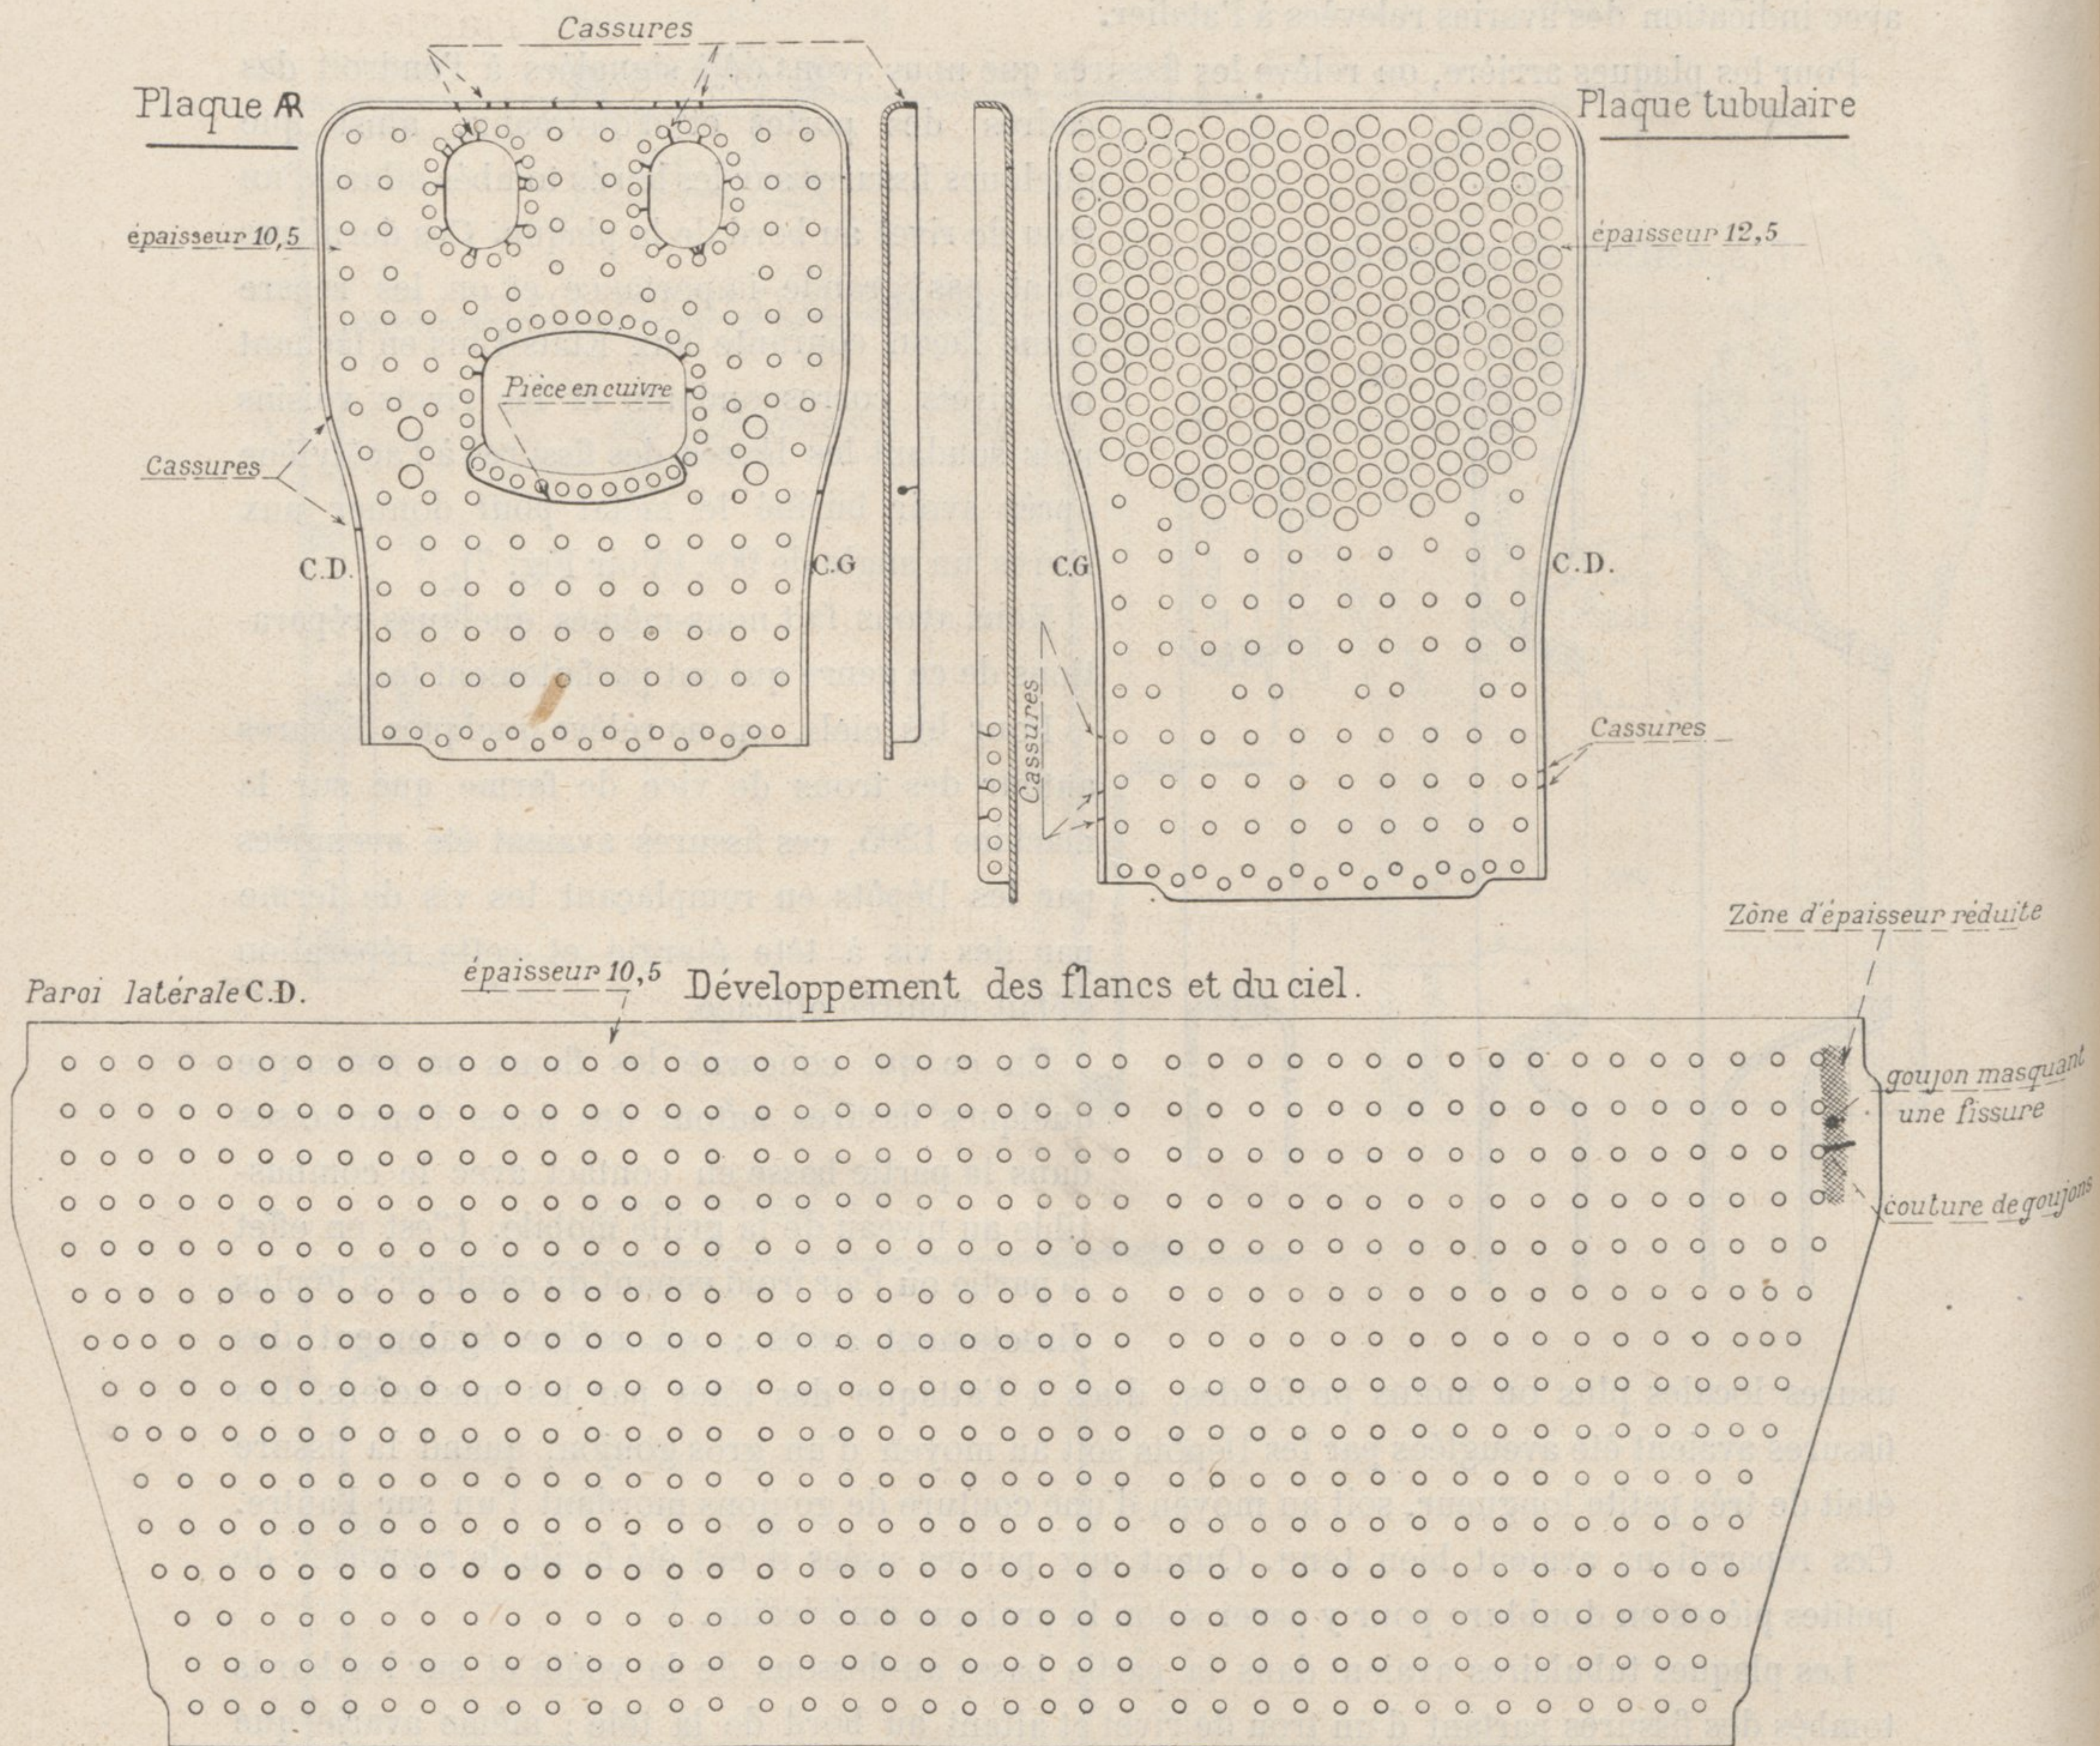
Fig. 5. — Foyer DE LA CHAUDIÈRE 1183.

300.000 km. Nous donnons ci-après (Fig. 5 et 6) les croquis des différentes parties de ces foyers avec indication des avaries relevées à l'atelier.

Pour les plaques arrière, on relève les fissures que nous avons déjà signalées à l'endroit des

cadres des portes et d'ouvreaux, ainsi que quelques fissures sur les bords tombés allant d'un trou de rivet au bord de la plaque. Ces dernières n'ont pas grande importance et on les répare d'une façon courante aux Etats-Unis en lâchant les rivets correspondants et les rivets voisins puis soudant les lèvres des fissures à l'acétylène après avoir buriné le métal pour donner aux lèvres un angle de 90°. (Voir Fig. 7).

Pour les ciels, on ne relève quelques fissures autour des trous de vice de ferme que sur la machine 1205, ces fissures avaient été aveuglées par les Dépôts en remplaçant les vis de ferme par des vis à tête élargie et cette réparation s'était montrée efficace.

En ce qui concerne les flancs on remarque quelques fissures autour des trous d'entretoises dans la partie basse en contact avec le combustible au niveau de la grille mobile. C'est en effet la partie où l'air froid venant du cendrier a le plus directement accès ; on relève également des

usures locales plus ou moins profondes, dues à l'attaque des tôles par les machefers. Les fissures avaient été aveuglées par les Dépôts soit au moyen d'un gros goujon, quand la fissure était de très petite longueur, soit au moyen d'une couture de goujons mordant l'un sur l'autre. Ces réparations avaient bien tenu. Quant aux parties usées il eût été facile de rapporter de petites pièces en doublure pour y parer selon la pratique américaine.

Les plaques tubulaires avaient dans la partie basse au-dessous de la voûte et sur les bords tombés des fissures partant d'un trou de rivet et allant au bord de la tôle ; même avarie que celle signalée plus haut pour les plaques arrière et qui comportait la même réparation par soudure.

Les trois autres plaques tubulaires remplacées avaient des fissures du genre de celles des plaques des deux machines 1183 et 1205, nos ateliers les ont néanmoins remplacées, toujours par précaution. Comme nous l'avons dit plus haut, nous faisons maintenant une réparation par soudure.

Ces deux foyers auraient donc pu être maintenus en service d'après la pratique américaine, néanmoins par excès de scrupule, comme il s'agissait de foyers ayant déjà 9 ans d'existence, nos ateliers ont remplacé les deux foyers complets.

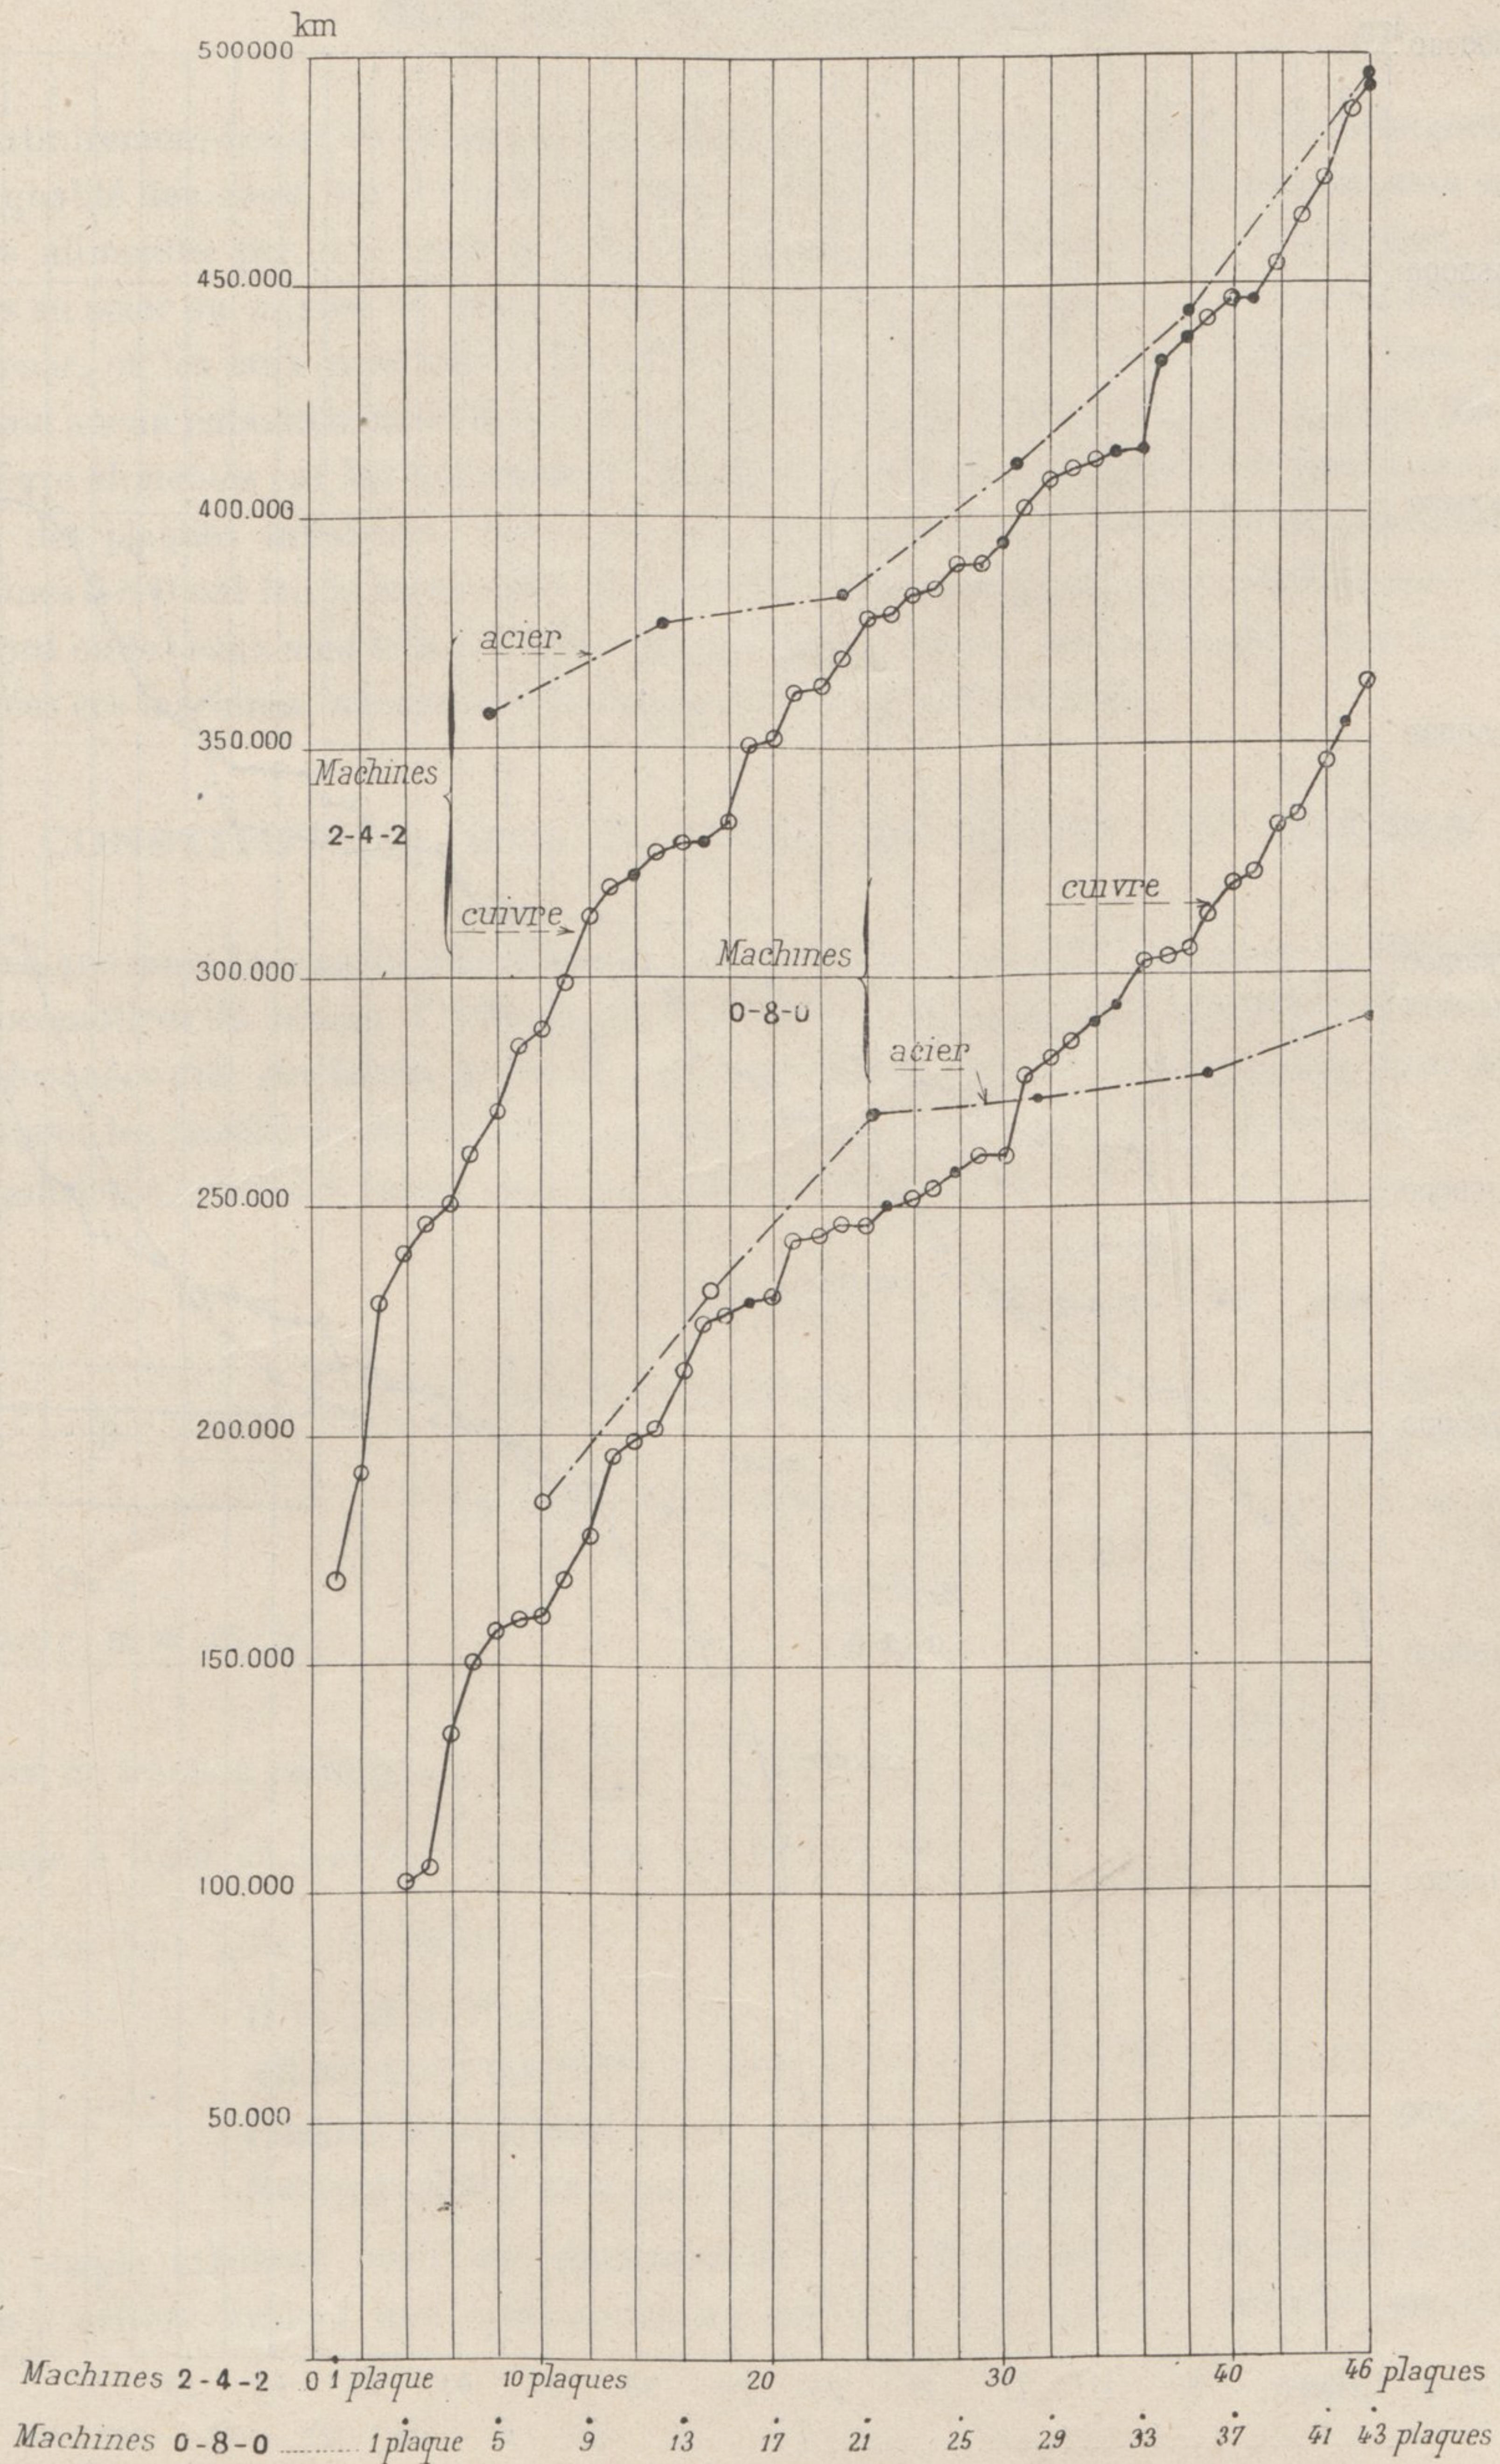
Fig. 8. — ESSAIS DE 1907-1908.

ESSAIS DE 1907-1908. — 6 foyers en acier ont été placés en 1907-1908 sur des machines à voyageurs du type 2-4-2 ; aucune plaque tubulaire n'a actuellement été remplacée — le parcours moyen des 6 machines était fin 1917 de 411.500 km.

Dans la même période, 1907-1908, on avait placé 46 foyers ou plaques tubulaires en cuivre sur les autres machines de mêmes séries ; sur ces 46 plaques, 38 avaient été remplacées et le parcours moyen de ces 46 machines, fin 1917, avec foyers ou plaques tubulaires mis en place en 1907-1908, était de 360.000 km.

Pour les 6 foyers en acier placés sur des machines 0-8-0, 2 plaques tubulaires ont été remplacées après un parcours moyen de 208.000 km. Le parcours moyen des 6 foyers était fin 1917 de 255.000 km.

On avait placé pendant la même période, 1907-1908, 43 foyers ou plaques tubulaires en cuivre sur les machines de mêmes séries ; 37 ont été actuellement remplacés et le parcours moyen de ces 43 foyers ou plaques était de 246.000 km.

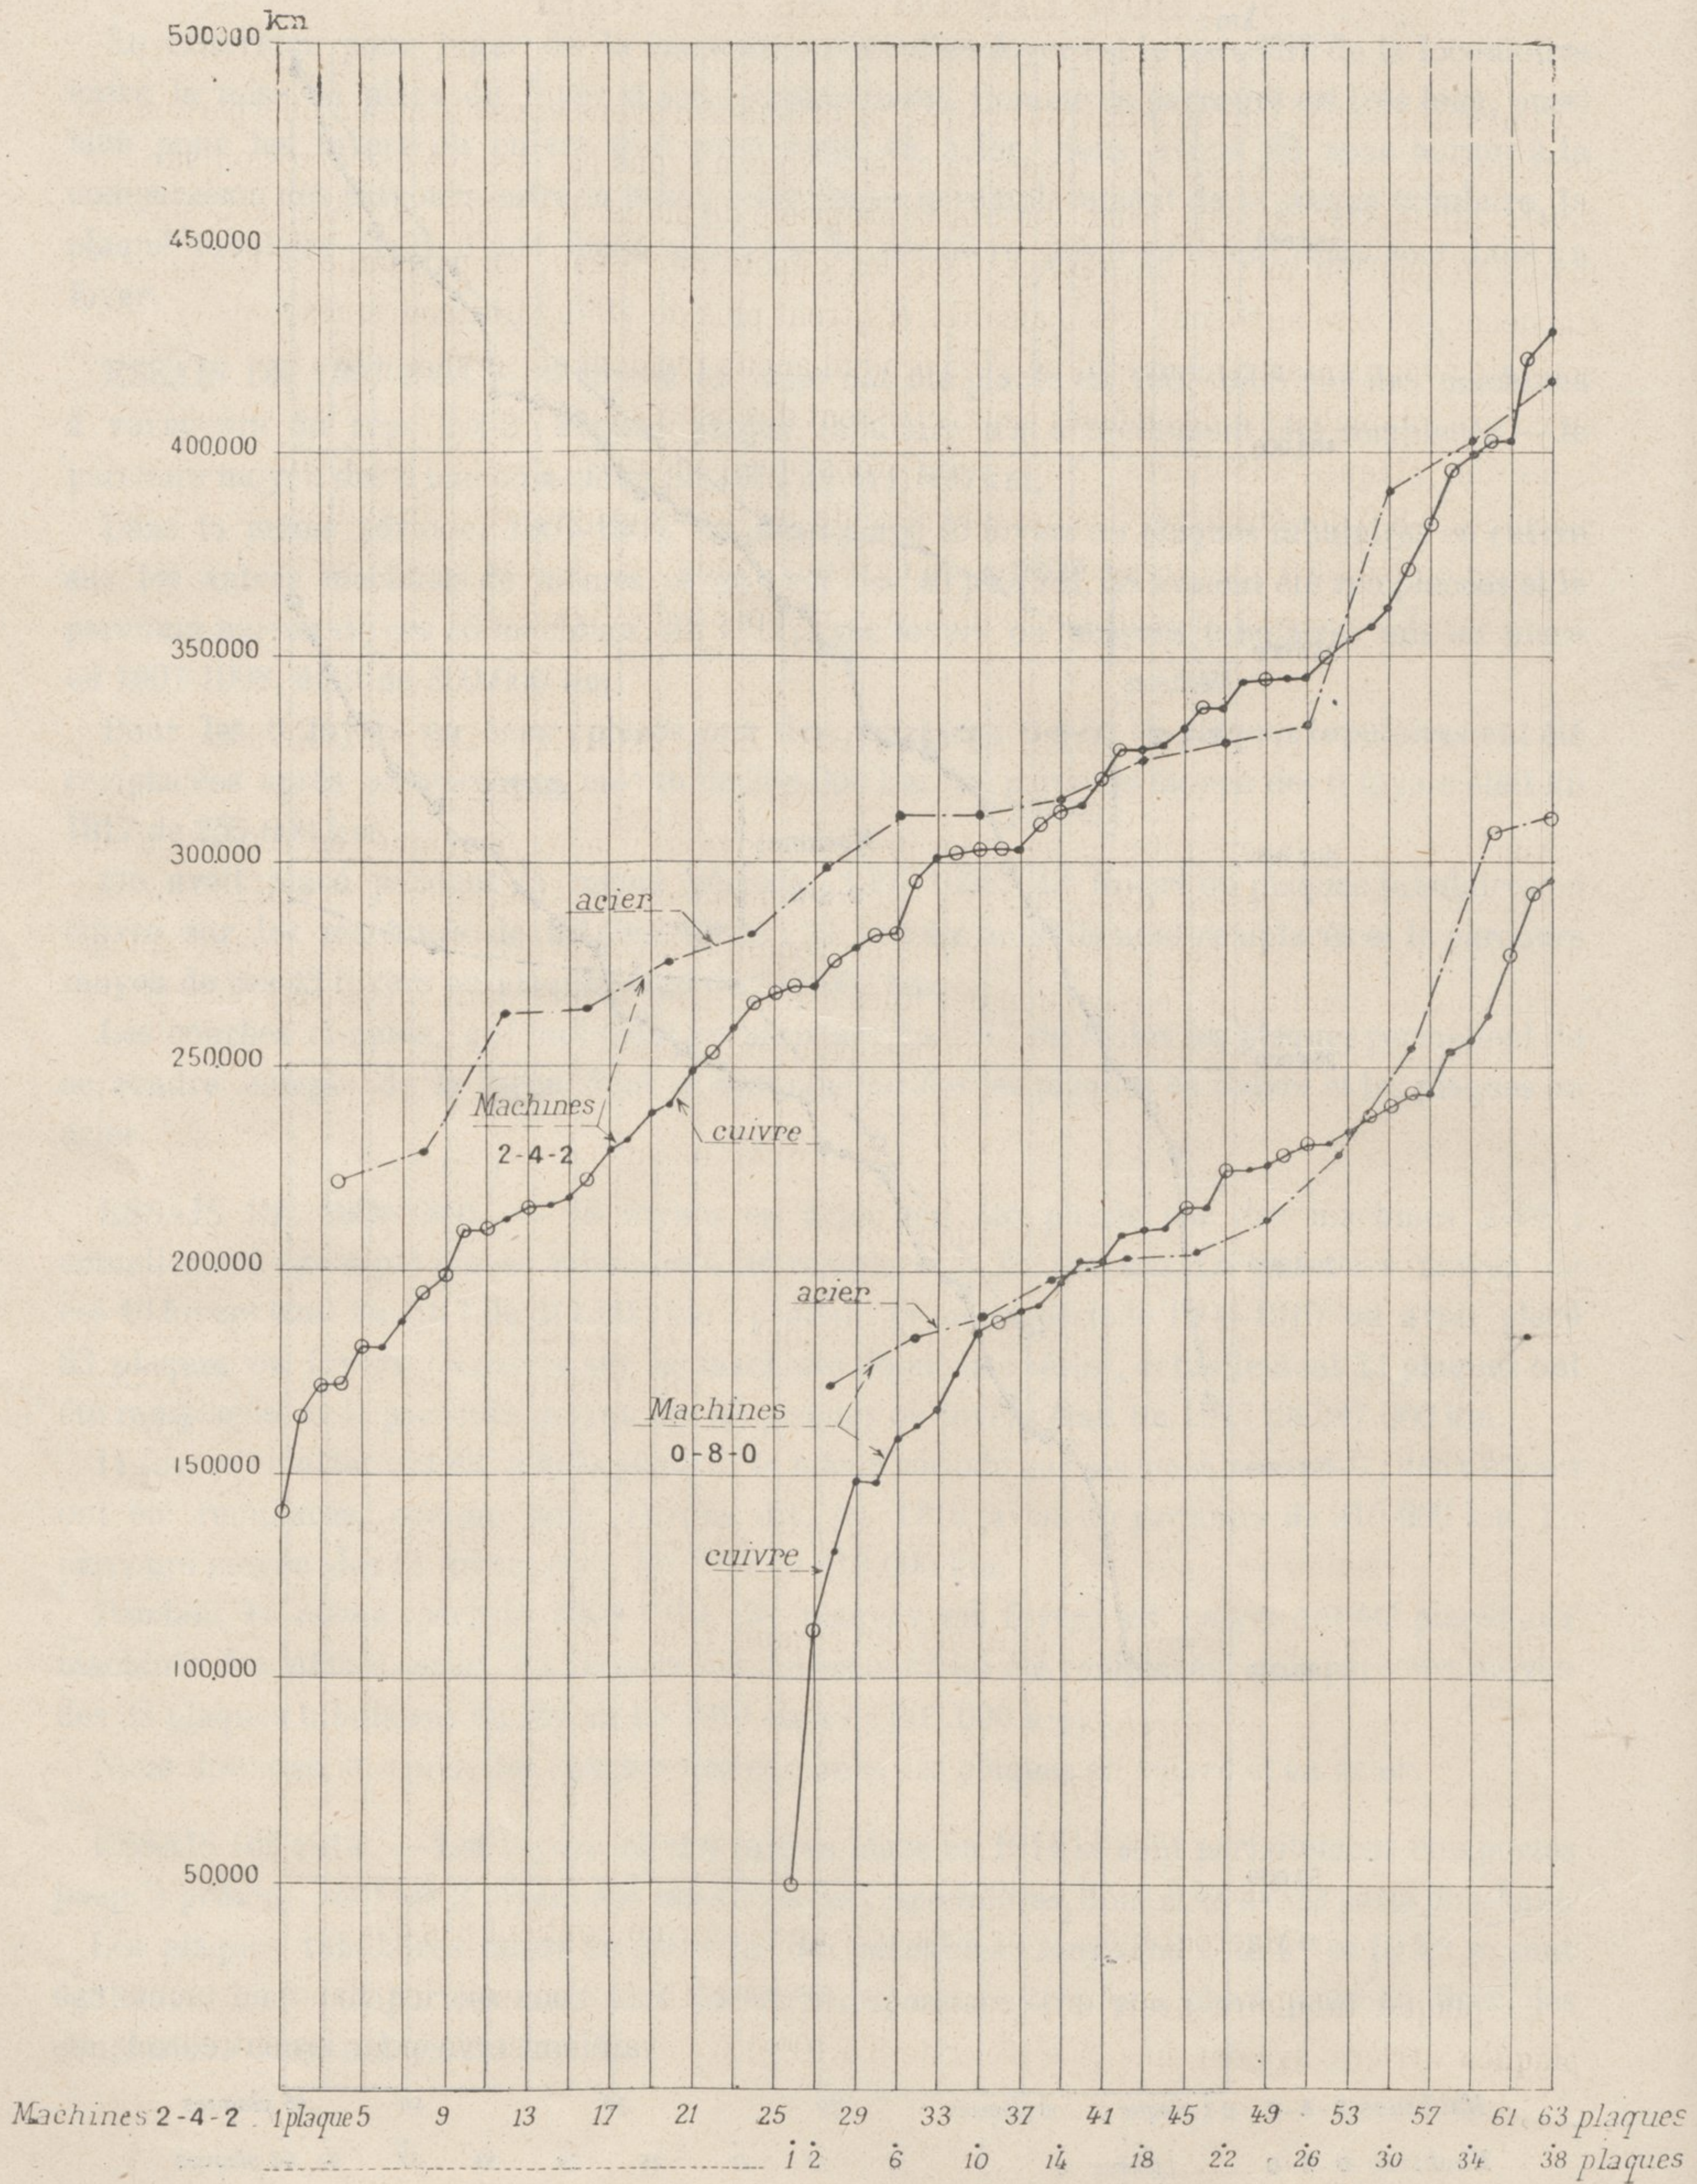
Fig. 9. — ESSAIS DE 1909-1910.

ESSAIS DE 1909-1910. — 16 foyers en acier ont été placés sur des machines 2-4-2 ; actuellement une seule plaque tubulaire a été remplacée à 222.000 km. Le parcours moyen de ces 16 foyers était fin 1917 de 311.000 km ; pendant la même période 1909-1910 on avait placé 63 plaques ou foyers en cuivre sur les machines de mêmes séries, actuellement 34 plaques ont été remplacées et le parcours moyen des 63 plaques ou foyers était fin 1917 de 287.000 km.

11 foyers en acier ont été placés pendant la même période sur les machines 0-8-0 ; deux foyers ont été remplacés, comme nous l'avons dit, en 1918 avec un parcours de 310.000 km. Le parcours moyen des 11 foyers était fin 1917 de 218.000 km.

Pendant la même période 1909-1910, 38 plaques ou foyers en cuivre ont été placés aux machines des mêmes séries, 14 plaques tubulaires ont déjà été remplacées et le parcours moyen des 38 plaques tubulaires ou foyers fin 1917 était de 207.000 km.
