NOTE SUR UNE EXPLOSION DE CHAUDIÈRE DE LOCOMOTIVE

par M. CHAN,

à la Compagnie des Chemins de fer Paris-Lyon-Méditerranée

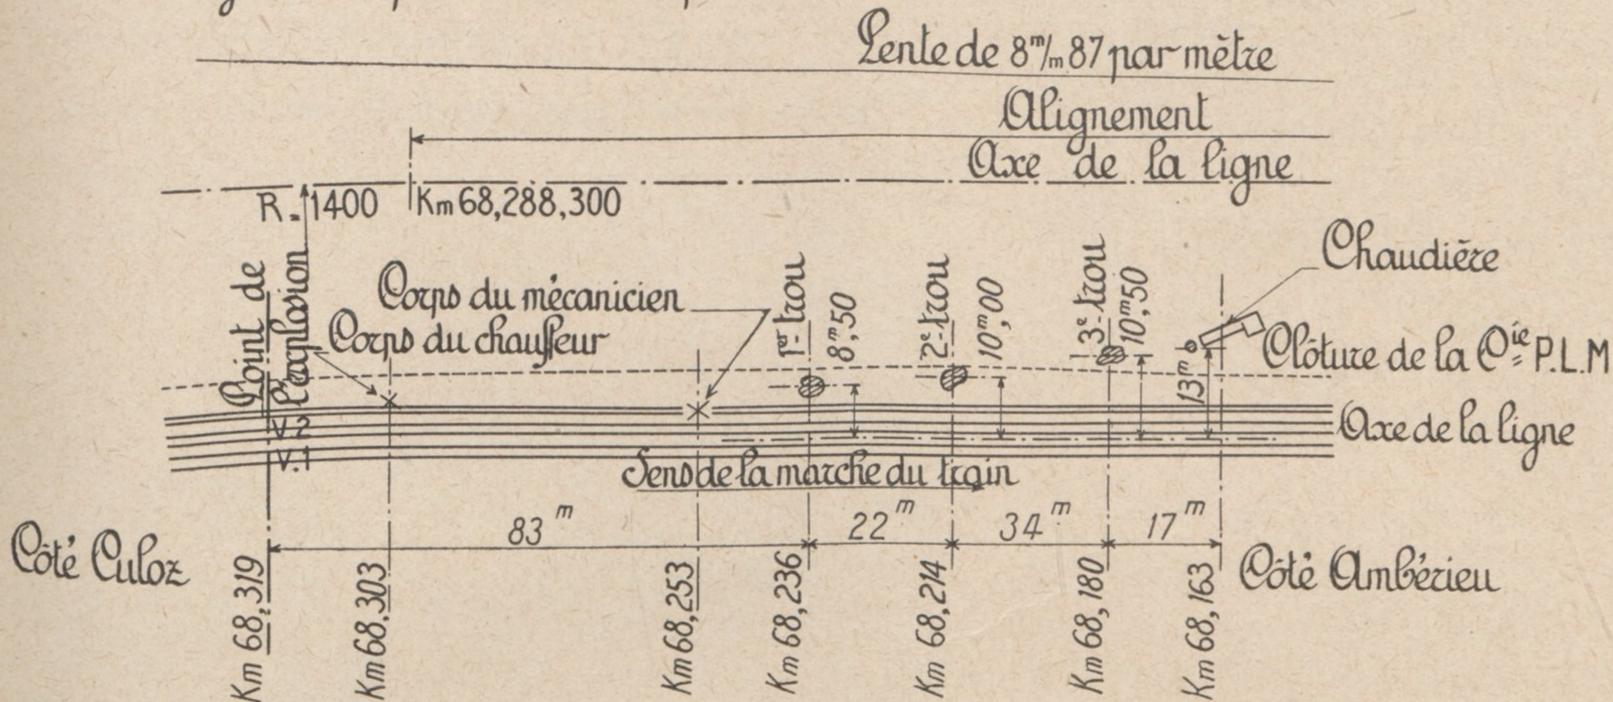
Fig. 1^{bis}. Emplacement des points de chute de la chaudière

une première fois sur son extrémité boîte à feu à 83 mètres du lieu de l'explosion. Puis elle a rebondi et est retombée une deuxième fois, cette fois sur son extrémité côté cheminée. Enfin deux autres bonds l'ont amenée dans la position où elle a été trouvée, à environ 156 mètres du lieu de l'explosion (Fig. 1 bis).

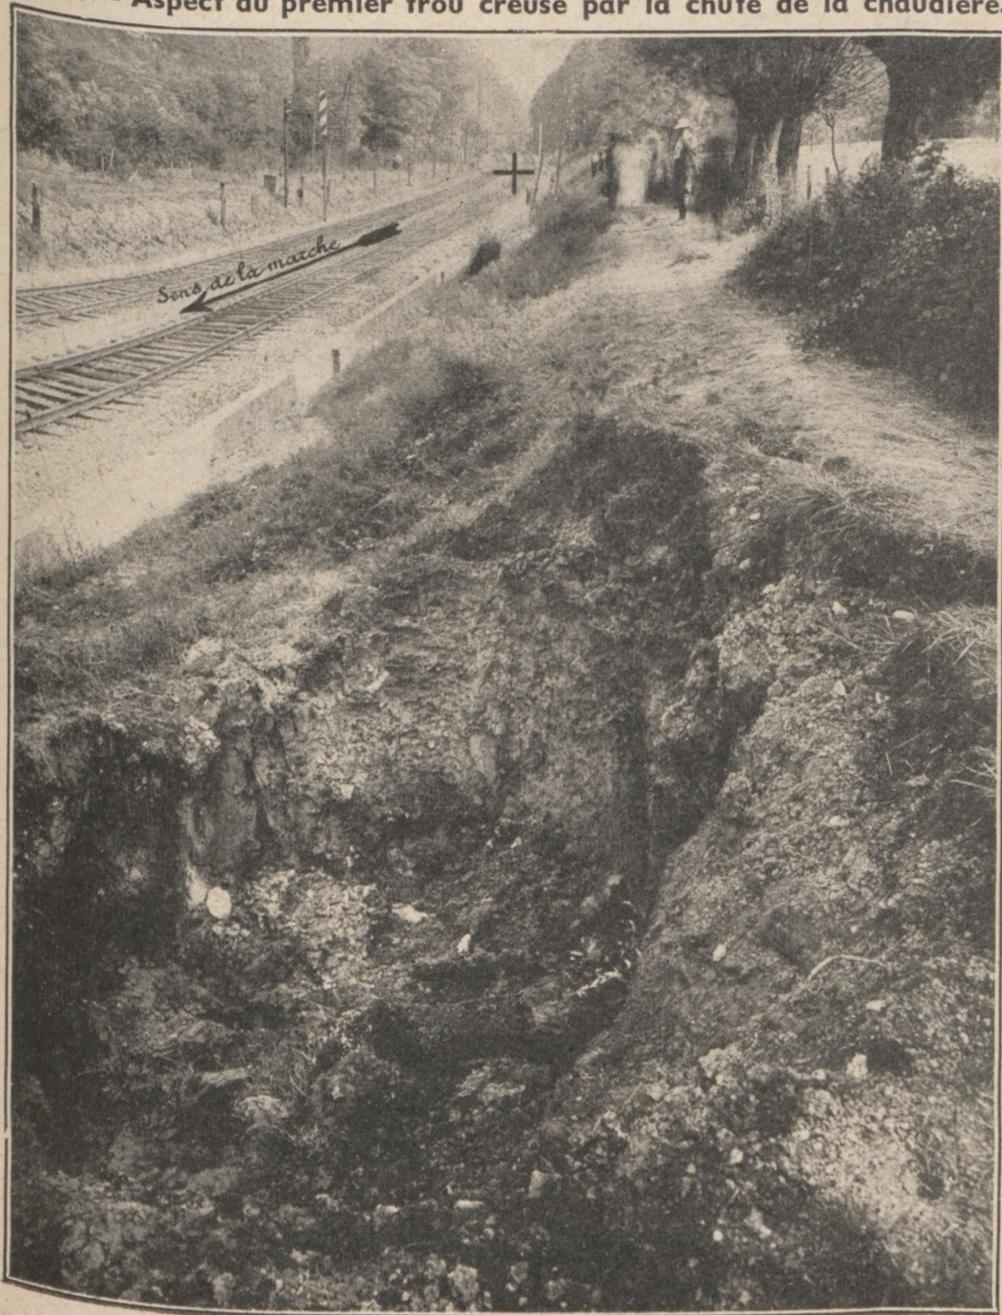
Fig. 2. — Aspect du premier trou creusé par la chute de la chaudière.

La figure 2 montre l'aspect du 1^{er} trou creusé par la chute de la chaudière; le lieu de l'explosion est à l'arrière plan, à l'endroit marqué d'une croix. On remarquera que la trajectoire de la chaudière se trouve sensiblement dans le plan vertical tangent à la voie.

(+ Lieu de l'explosion).

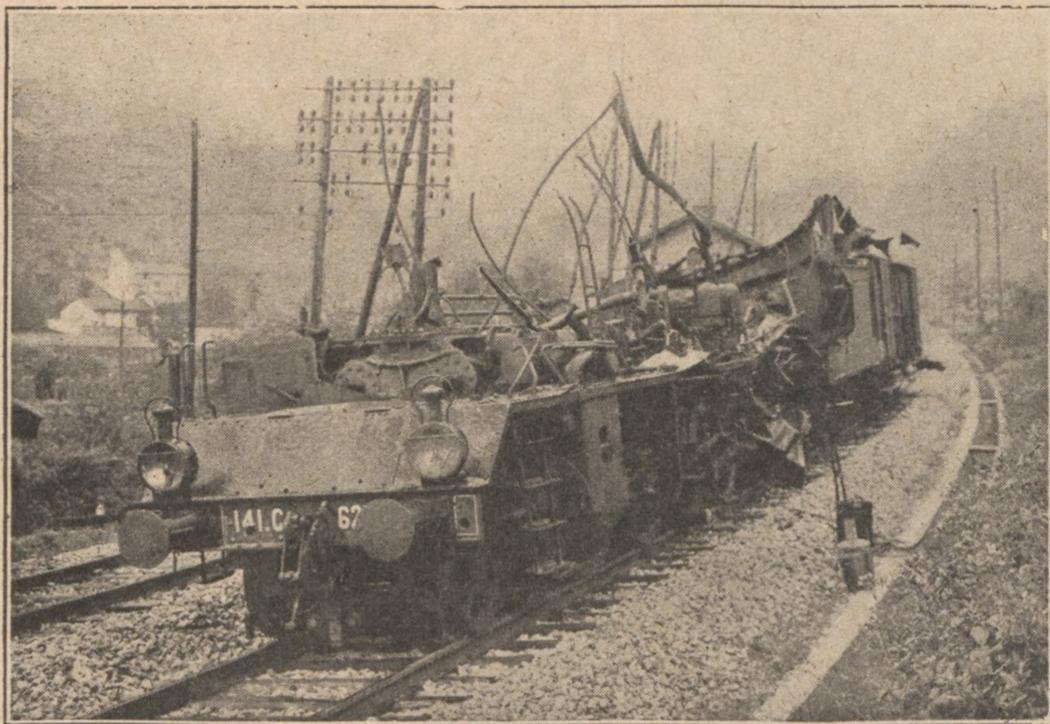
Fig. 4. — Aspect du châssis.

Enfin la figure 4 donne l'aspect du châssis de la machine avec son cylindre double en fonte, attache de la chaudière à l'avant, rompu, ses tuyauteries relevées verticalement et ses cendriers latéraux abaissés et écartés par l'explosion.

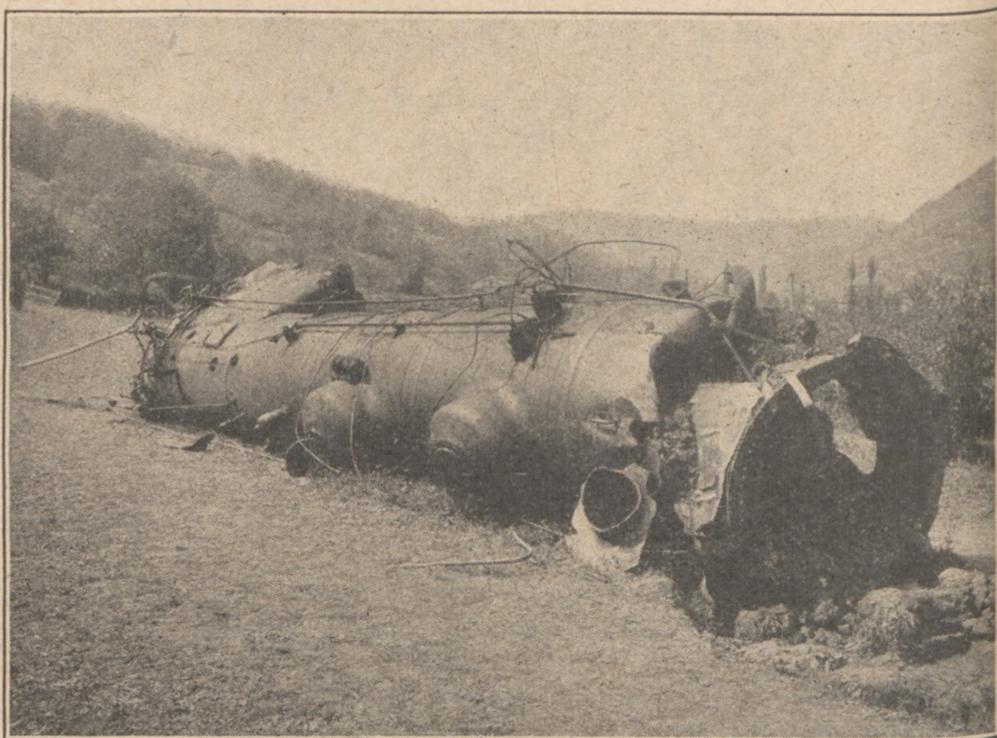
Fig. 3. — Vue de la chaudière telle qu'elle a été retrouvée.

La figure 3 montre l'ensemble de la chaudière telle qu'elle a été retrouvée, dans un champ voisin de la voie, visible à droite.

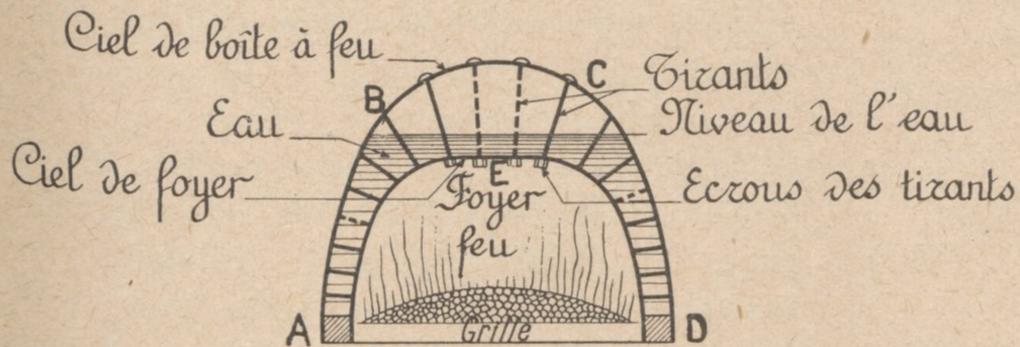
Fig. 5

s'est déformé en donnant lieu à des sortes de hernies situées entre les tirants qui le maintenaient encore. Cette déformation, appelée couramment

« matelassage », est surtout accentuée à l'avant du foyer, ce qui montre que la partie qui a commencé à chauffer la première semble avoir été la partie avant du foyer.

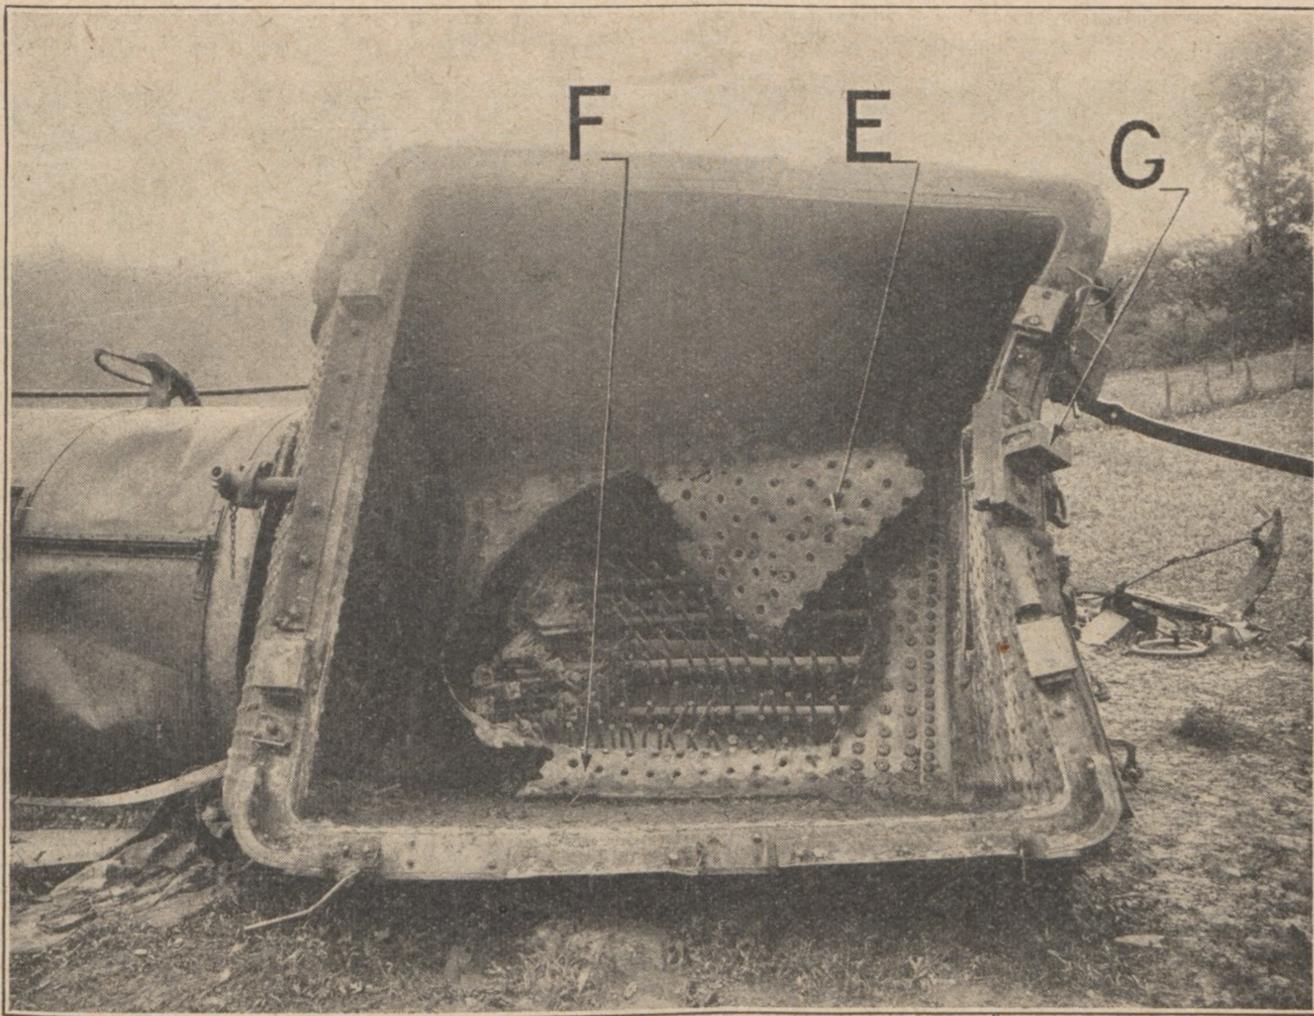
Fig. 6. — Aspect du foyer.

Après sa chute, la boîte à feu s'est couchée sur son côté CD et c'est le ciel E, déchiré par l'explosion, que montre la figure 6, donnant l'aspect de l'intérieur de la chaudière du côté du foyer.

que nous évaluons plus loin au moins à 700°, a perdu sa résistance et a cédé sous la pression normale de la chaudière. Des trois plombs fusibles, celui d'A n'a pas été retrouvé, celui milieu s'est détaché et a été retrouvé fondu, enfin celui d'arrière était en place, fondu. Sur la figure 6,

l'aspect plus clair de la partie modifiée par le coup de feu est assez visible.

la figure 6 n'est pas restée plaquée sur le flanc comme la tôle F. Cependant, cette tôle E a été certainement projetée contre le flanc, car on voit sur la figure 6 et, d'une manière encore plus apparente sur la figure 8, à plus grande échelle, les traces laissées par le contact sur la tôle E des têtes

L'agrafe arrière de chaudière a cédé, ou plus exactement s'est dégagée de son emboîtement par une déformation de la façade très visible en G de la figure 6. La chaudière soulevée par l'arrière a pivoté un instant autour de sa fixation sur les cylindres avant, qui a cédé rapidement, et a pris un mouvement de rotation.

— Sur les flancs (en cuivre) : au niveau de la première rangée d'entretoises, c'est-à-dire à 275 mm du dessous du ciel à l'AV et 245 mm à l'AR (Fig. 6).

— Sur la plaque tubulaire (en acier) : à 175 mm du dessus du ciel si on regarde du côté feu (Fig. 6) et à 210 mm si on regarde du côté de l'eau.

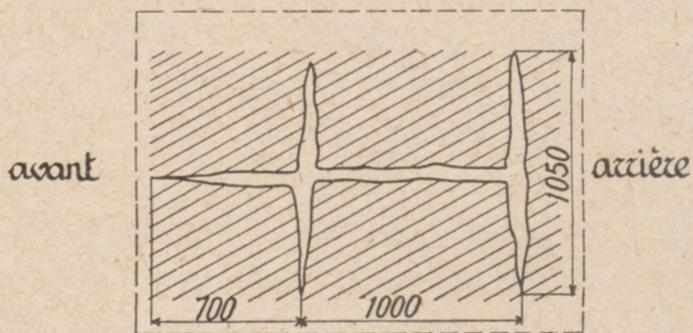
Fig. 7
Lignes de déchirure du ciel (ciel vu par dessous)

1° Les bords de la déchirure ramenés dans leur plan initial suivent sensiblement le tracé indiqué par la figure 7, la surface de l'ouverture, après explosion, étant d'environ 1,6 m².

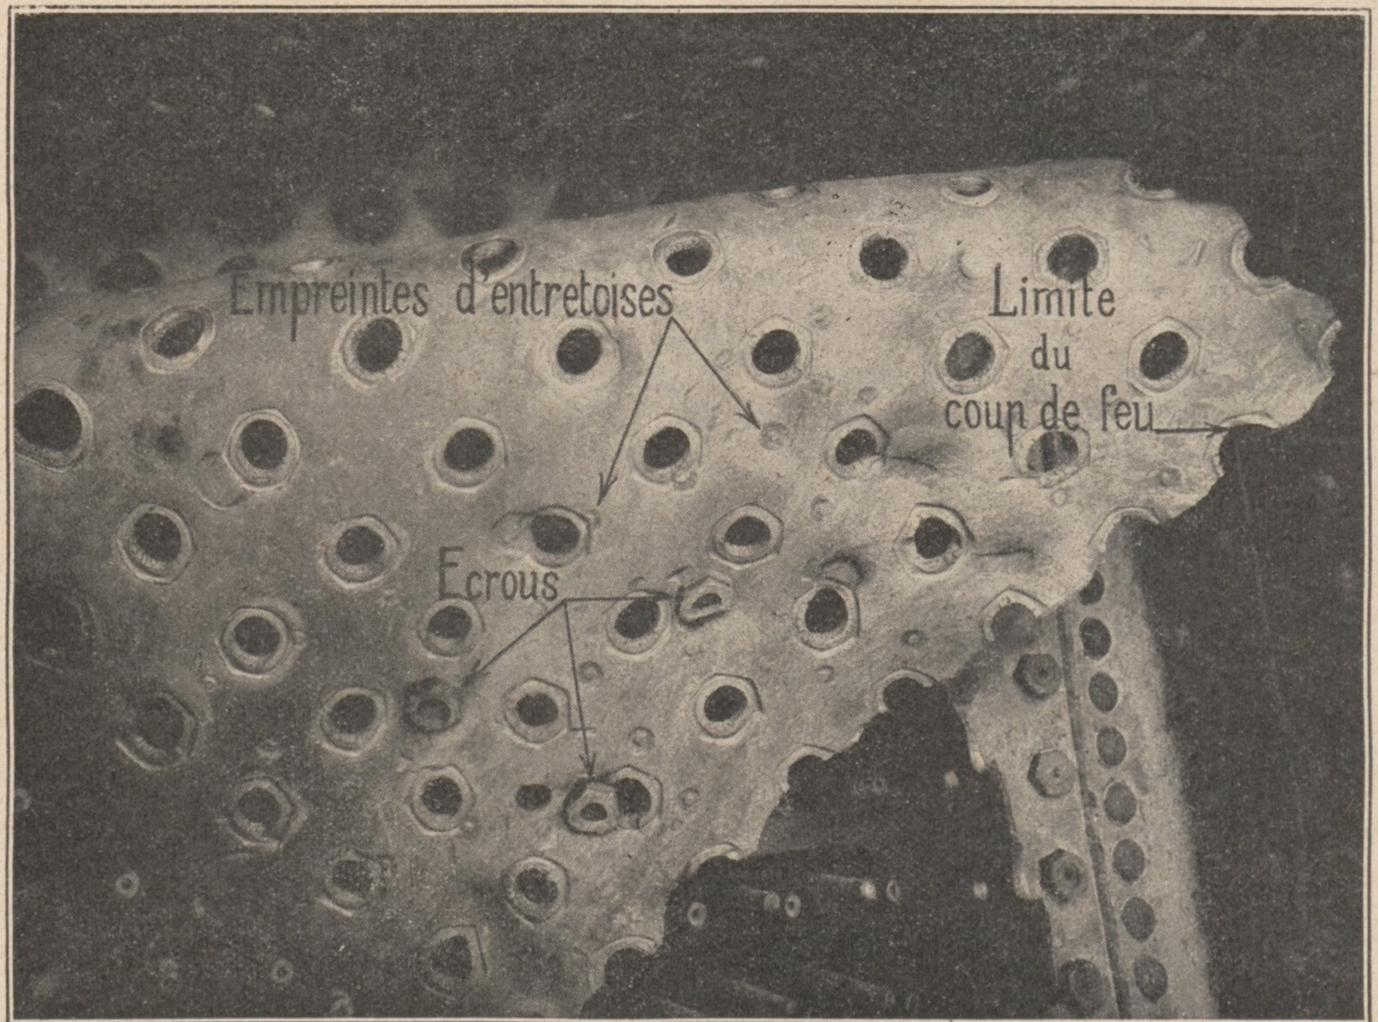
d'entretoises du flanc sur lequel elle s'était rabattue. On y voit aussi des écrous qui, rencontrés par la tôle, y sont restés soudés. Il a fallu qu'après la chute et sous l'effet de son propre poids la tôle E retombe vers le bas.

Fig. 8. — Détail de la tôle E de la figure 6, montrant les empreintes des têtes d'entretoises et 3 écrous soudés.

— Sur la plaque de porte (en cuivre) : au niveau des têtes de la troisième rangée d'entretoises, à 245 mm du dessus du ciel (la Fig. 8 montre nettement ce niveau).

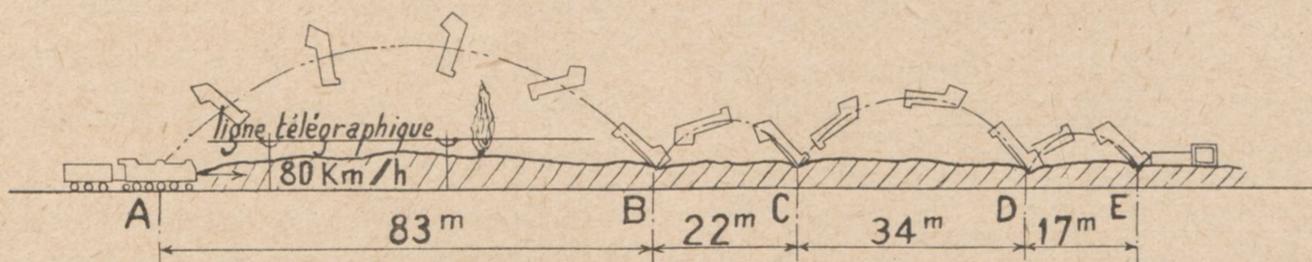
Fig. 11

Enfin, on peut figurer comme indiqué sur la figure 11 le mouvement présumé de cette chaudière.

Pour avoir la hauteur de la première courbe décrite, on peut admettre que le centre de gravité a sensiblement parcouru une parabole. Comme la vitesse horizontale, au départ, était d'environ 80 km/h et qu'il y a une distance de 83 mètres entre le départ et le premier point de chute, il s'est écoulé, semble-t-il, 3,7 secondes entre le départ et la première chute. Pour monter et descendre en 3,7 secondes, un corps pesant doit s'élever de ;

ce chiffre est très faible auprès de celui qu'on a indiqué plus haut comme énergie libérée par l'explosion, et il est possible que la chaudière ait tourné sur elle-même plus rapidement que ne l'admet la figure 11. Quoi qu'il en soit, on peut affirmer

que la chaudière a tourné au moins autant que l'indique cette figure.

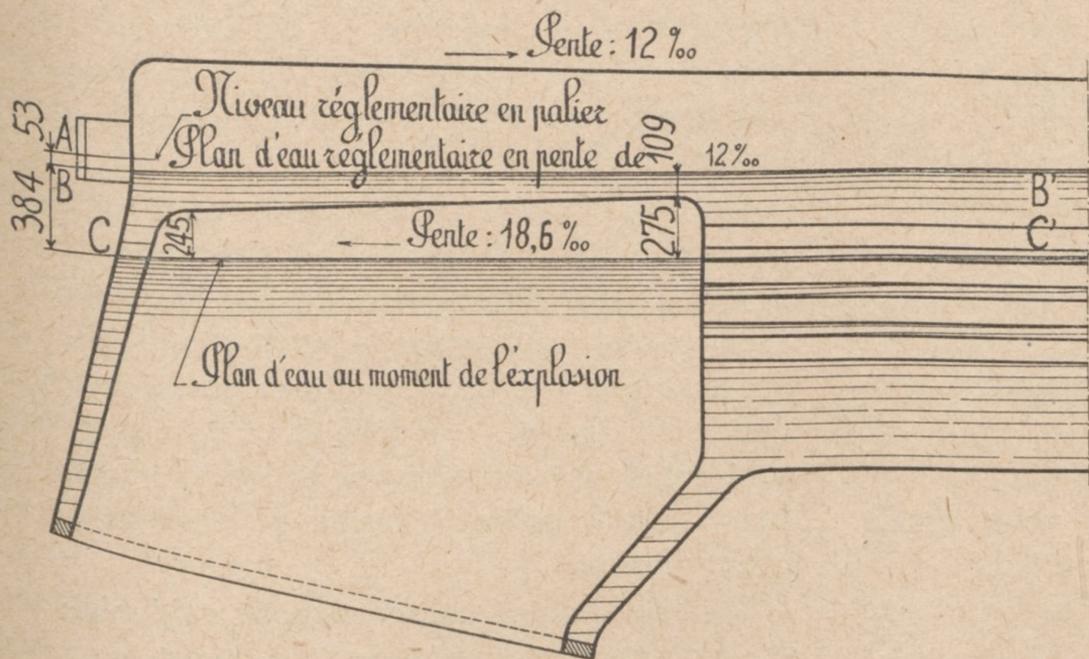
taire en déclivité de 12 ‰, qui est marquée par un trait spécial sur l'indicateur, est la ligne BB de la figure 13 ci-après, B étant à 53 mm au-dessous du niveau réglementaire en palier.

mettent de dire que le plan d'eau est descendu jusqu'à CC' de la figure 13.

Fig. 13 - Position du plan d'eau en déclivité de 12 %

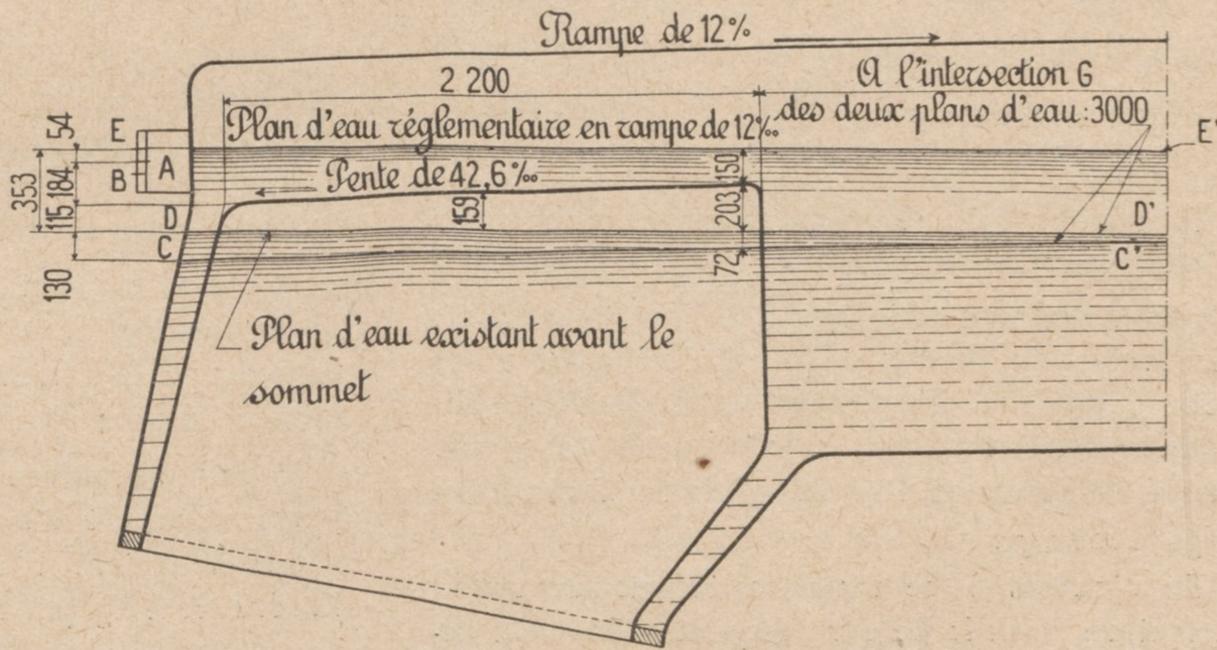
Fig. 14 - Position présumée du plan d'eau DD' avant le sommet de la rampe la machine étant en rampe de 12 %

autour du centre de gravité G du plan d'eau CC'. On obtient ainsi le niveau DD' indiqué ci-dessus (Fig. 14).

Dans l'hypothèse faite, on voit **qu'avant le dos d'âne** le niveau devait être en D de la Fig. 14, à 130 mm au-dessus de C et à 353 mm du niveau réglementaire E prescrit en rampe de 12 ‰, l'insuffisance d'eau, par rapport à ce niveau, exprimée en volume, étant toujours égale à 3 200 litres environ. Le volume d'eau compris entre le dessus du ciel et EE' est égal à $12 \text{ m}^2 \times 150 \text{ mm} = 1 800$ litres, et celui compris entre le dessus du ciel et DD', ou quantité d'eau qu'il aurait fallu ajouter à la chaudière pour recouvrir le ciel en rampe de 12 ‰, de 1 400 litres.

Comme on le voit, c'est au cours de la montée en rampe que le manque d'eau aurait commencé. En arrivant au sommet, le foyer aurait déjà été dégarni de 203 mm de hauteur à l'avant et de 115 mm à l'arrière.
