VAGONES DE BORDES SERIES 300.000

-FE DE ERRATAS-

Trenmanía 34 (Páginas 24 a 29)

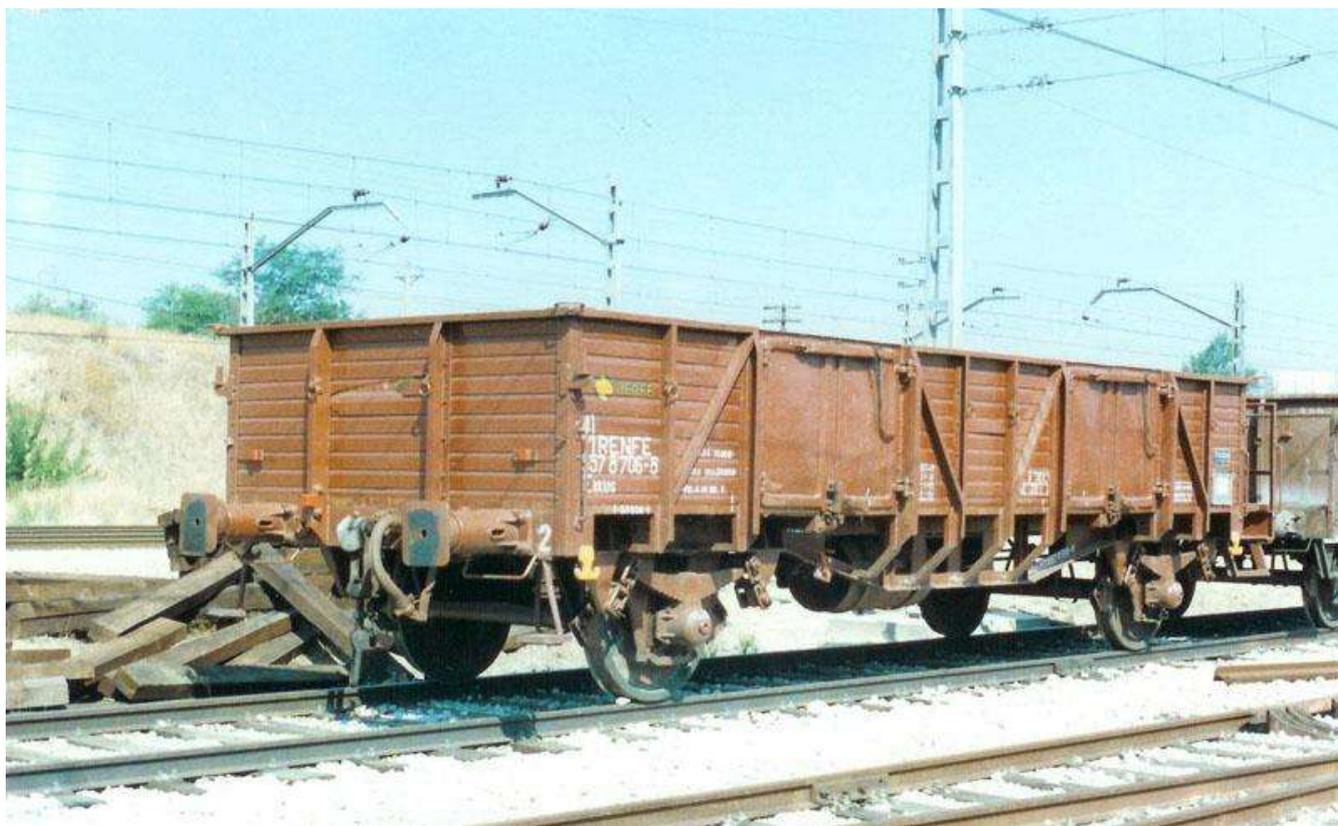
Foto 1: Vagón X1 con caja de madera. Se trata de una de las 200 unidades de la serie X^{fhv} 385.000 que portaban originalmente una garita guardafrenos con un diseño muy alejado del clásico de las garitas unificadas de madera. Posteriormente, éstas fueron retiradas y sustituidas por balconcillos que incorporaban el tornillo del freno de husillo y los portaseñales. Ekklos 41 71 557 8 706-8 en Villaverde Bajo (Madrid) allá por mayo de 1992. (Autor: Pedro Alberto González Serradilla).

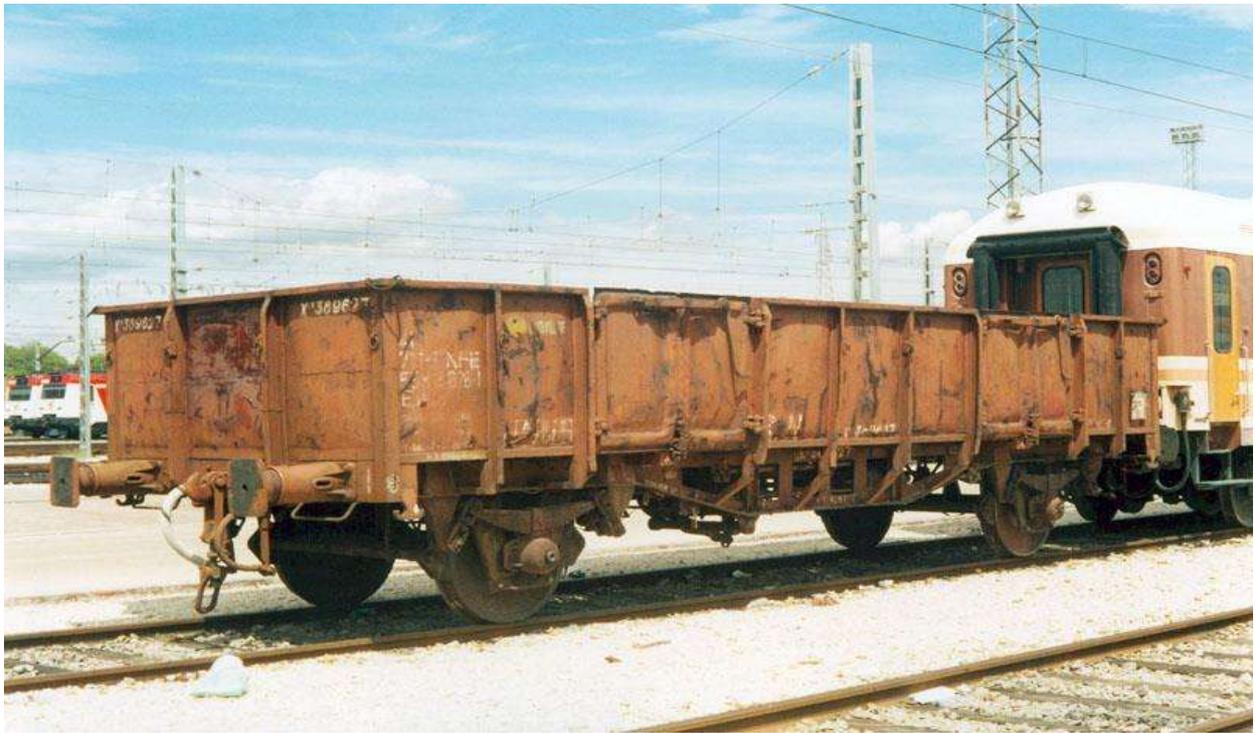
Foto 2: Los vagones X1 han sido unos de los más polivalentes de RENFE. Han transportado de todo cuando no existían vagones especializados para el transporte de determinadas mercancías, llegando incluso a emplearse en el tráfico de bobinas de chapa. Actualmente, y sin transformar a otros tipos de vagones, sobreviven unas pocas unidades asignadas a depósitos y talleres. X^{cv}-389.627 (.Ekklos 41 71 558 3 626-1) en el depósito de Fuencarral (Madrid). 17-7-01. (Autor: Ángel Mediero Morales).

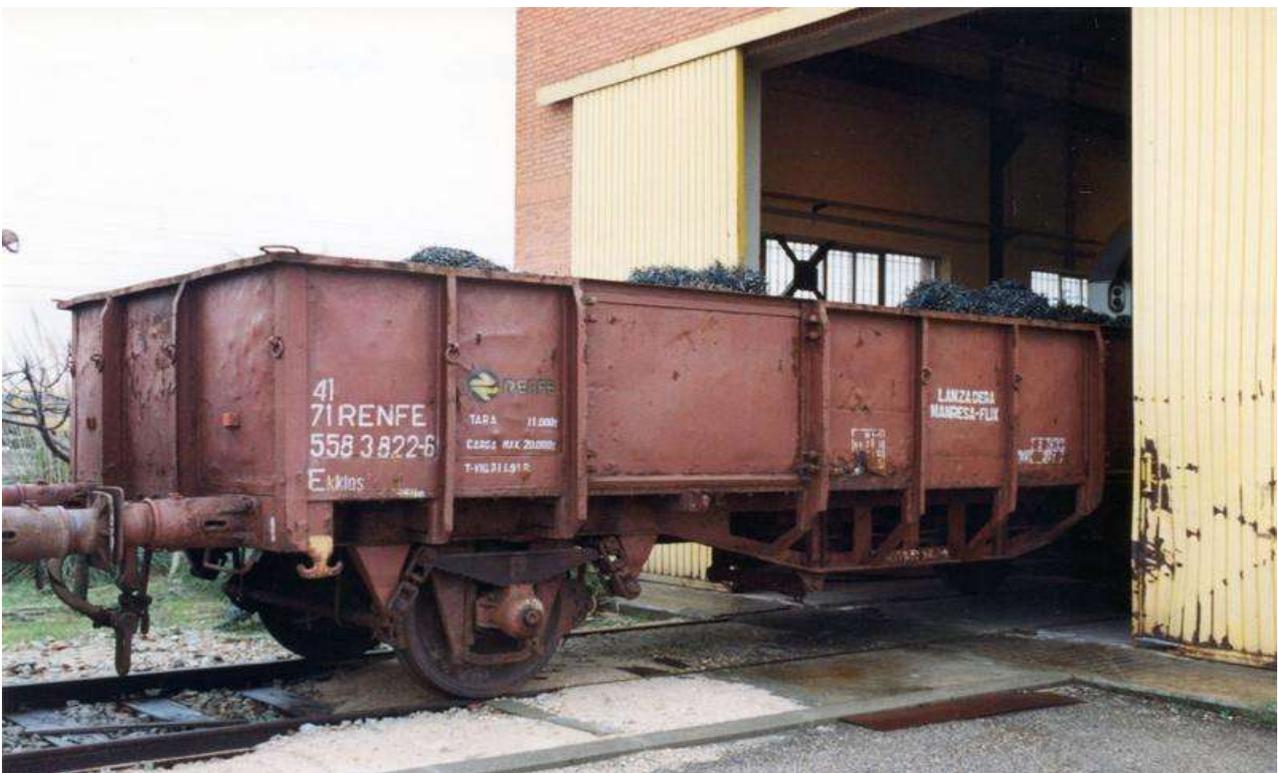
Foto 3: X1 perteneciente a uno de los últimos pedidos de esta serie realizado en los años 60 del siglo pasado. Como podemos observar en la foto, esta unidad con matrícula .Ekklos 41 71 558 3 822-6, aparece cargada con virutas metálicas procedentes del torneado de ruedas de locomotoras. A destacar sus puertas condenadas y la inscripción en su parte central, que delata su anterior destino, el transporte de potasa entre la localidad barcelonesa de Manresa y la electroquímica de Flix en Tarragona. Depósito de Fuencarral. 30-12-02. (Esta foto es la que aparece en la portada, y por haberse recortado parcialmente, no se observa en el vagón la leyenda “Lanzadera Manresa-Flix”, que da sentido al texto del pie). (Autor: Ángel Mediero Morales).

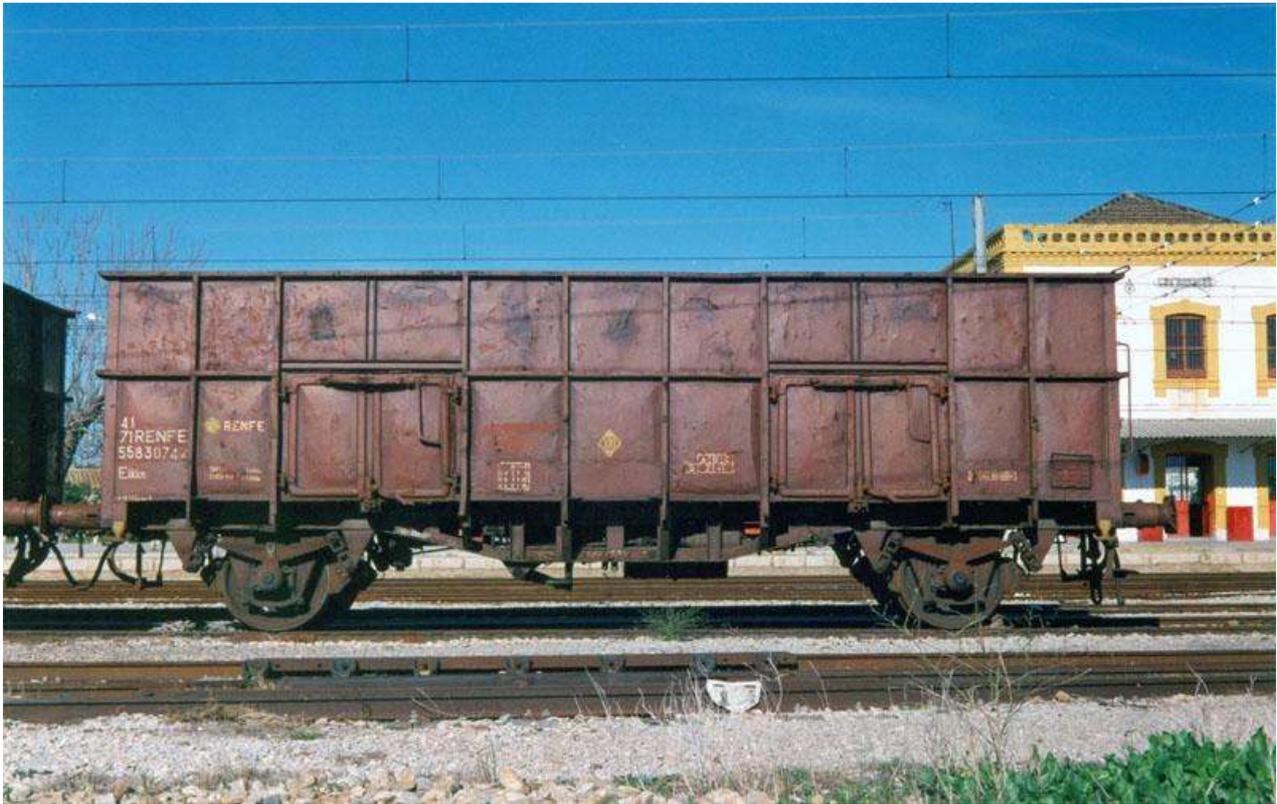
Foto 4: Vista lateral de un vagón X3 de bordes suplementados con matrícula .Ekklos 41 71 558 3 074-4. Manteniendo el vagón X1 original, sus laterales fueron recrecidos hasta una altura de 2,00 metros con objeto de adecuarlo al transporte de madera en rollizo (pequeños troncos de aproximadamente un par de metros de longitud). Los Rosales (Sevilla). 8-1-00. (Autor: Ángel Mediero Morales).

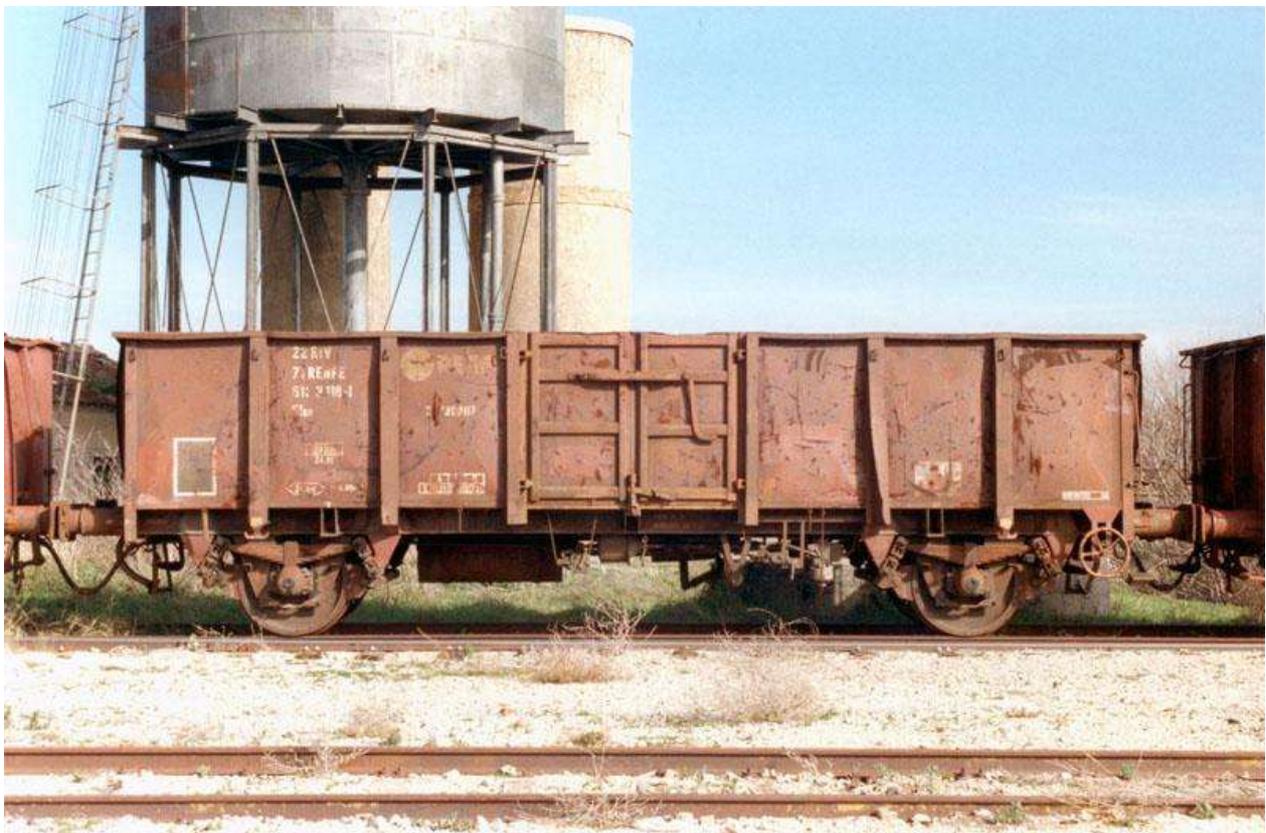
Foto 5: Bordes metálicos X4 con matrícula X^{cev}-390.117 (.Elos 22 71 513 3 116-1), que junto con otros vagones de su misma serie, estuvo durante mucho tiempo abandonado en Llerena (Badajoz). Todos ellos eran empleados en el transporte de chatarra para “Siderúrgica Balboa” hasta el apartadero de El Llano de la Granja, en la línea Zafra-Jerez de los Caballeros. 16-6-01. (Autor: Ángel Mediero Morales).

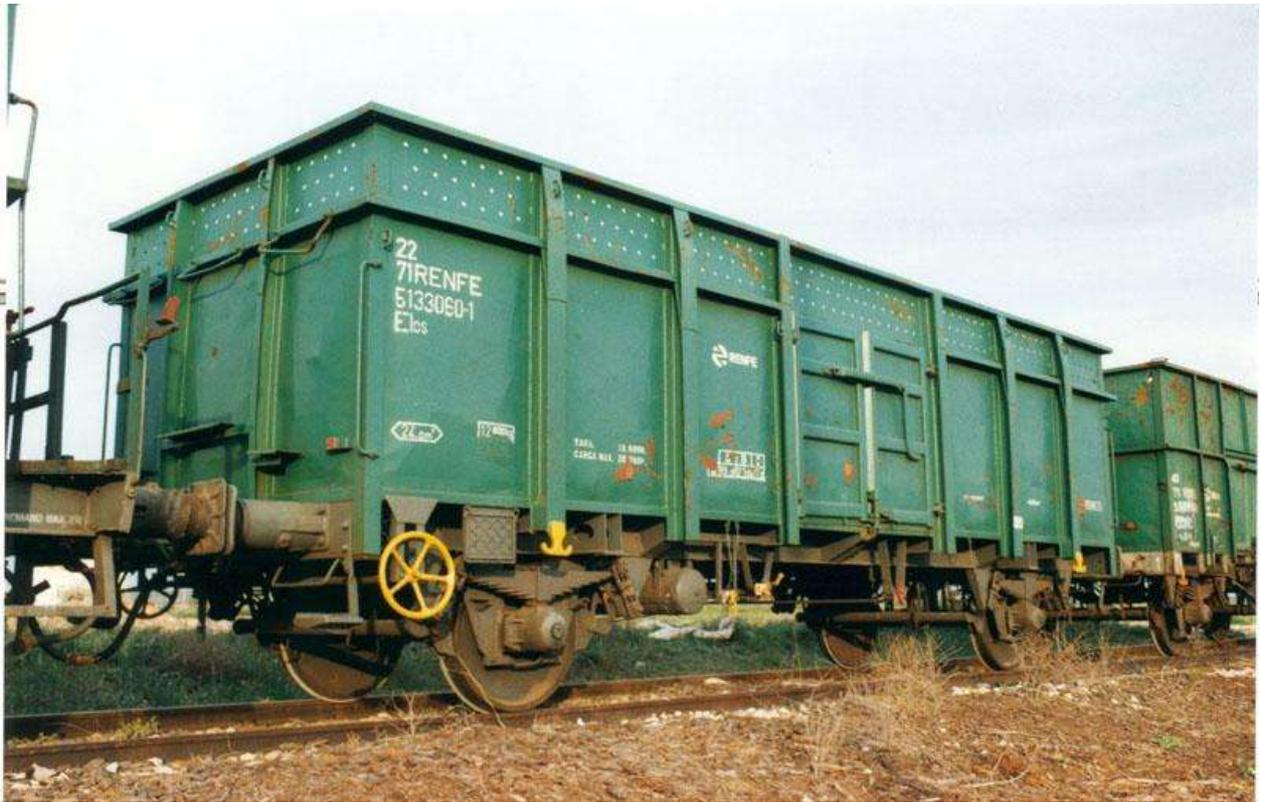
Foto 6: Vagón X4 recrecido con matrícula .Elos 22 71 513 3 060-1 y estacionado en Cella (Teruel). Forma parte de una composición que incluye otros vagones de la misma serie, así como unidades X3/X7. Todos ellos están cargados con madera para las fábricas de paneles de aglomerado que las empresas “Intamasa” y “Móstoles Industrial” tienen en la mencionada localidad turolense. 1-5-03. (Autor: Ángel Mediero Morales).

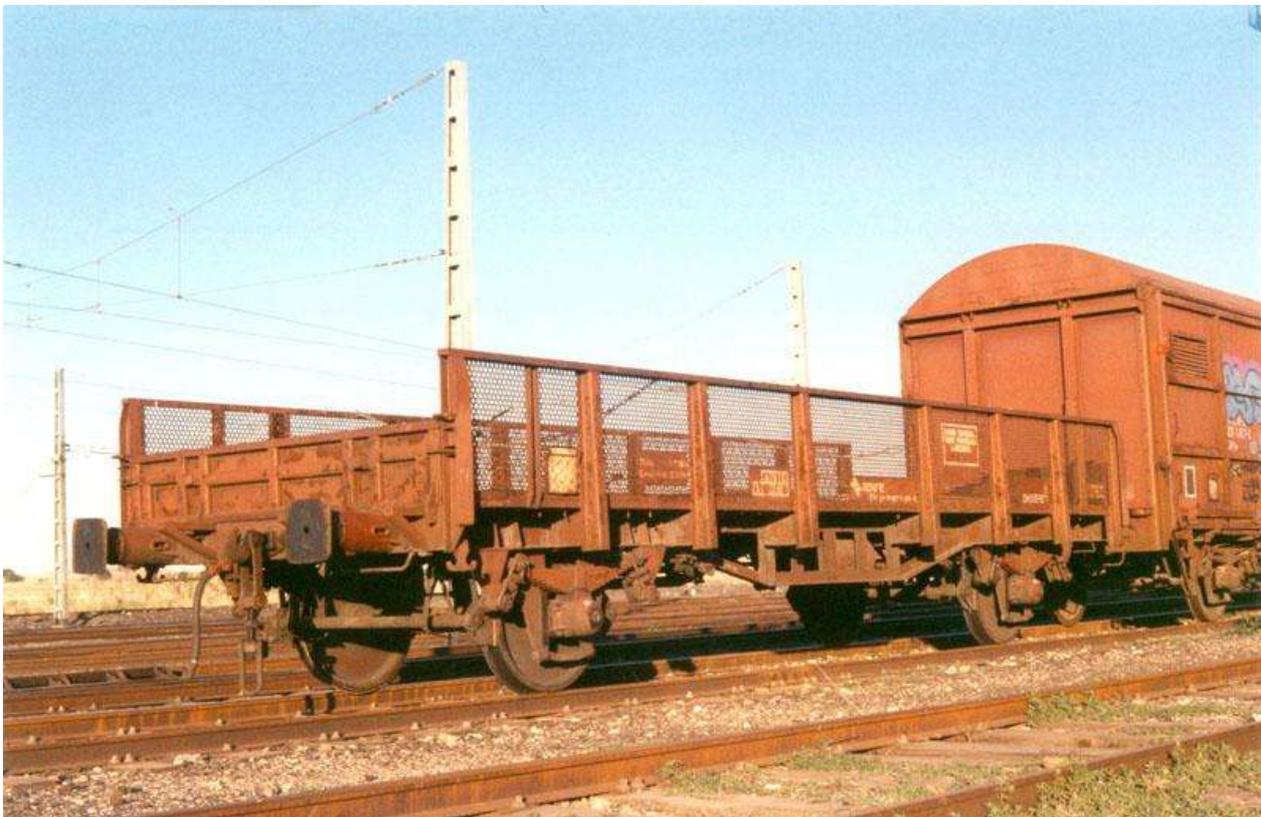
Foto 7: Los vagones X6 fueron diseñados para el transporte de traviesas a los tajos de vía a renovar o construir, por lo que están adscritos al parque de vagones de Servicio Interior de RENFE. Disponen de testeros abatibles y unos pequeños bordes laterales de chapa perforada que apenas llegan a alcanzar el metro de altura. X^c-395.015 (.Us 40 71 957 0 015-5) en Alcázar de San Juan (Ciudad Real). 8-7-01. (Autor: Ángel Mediero Morales).

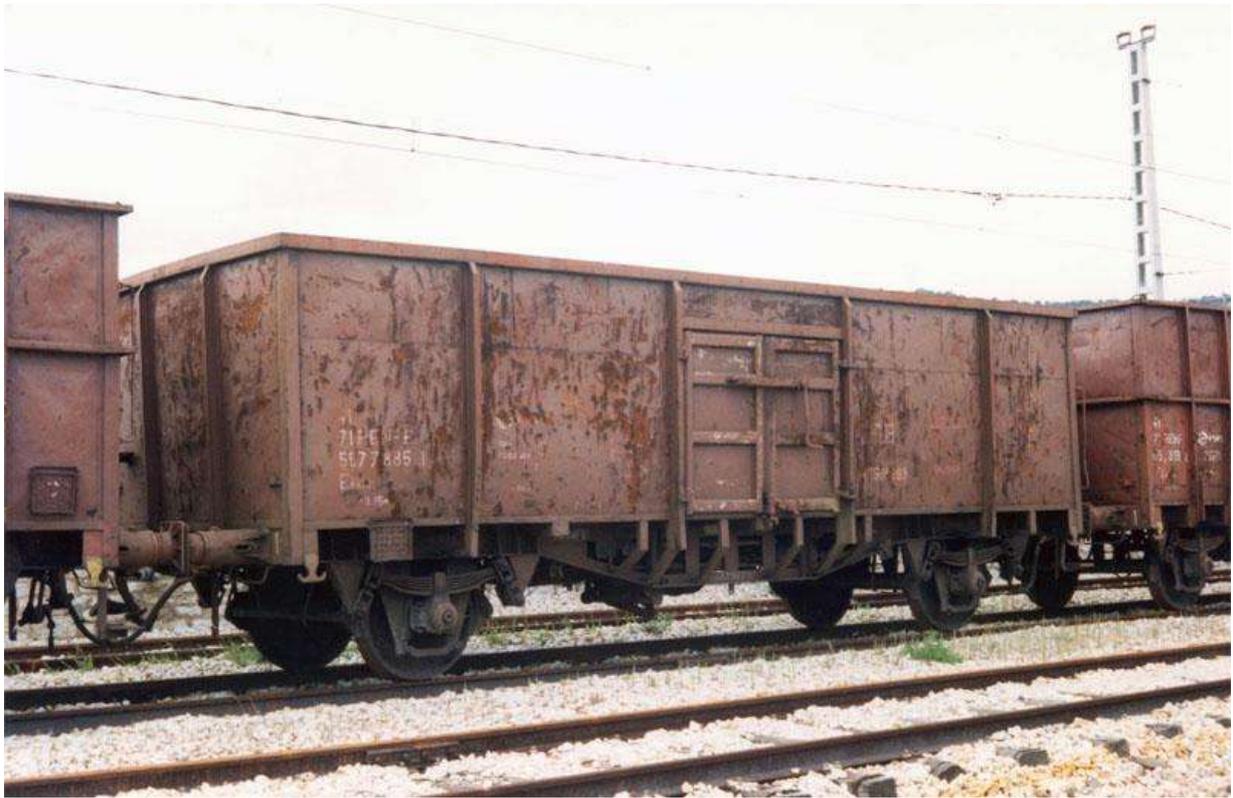
Foto 8: Curiosa rareza de vagón, ya que con su matrícula RENFE X^c-380.999 cierra la serie X3/X7, pero con ellos no tiene en común más que el bastidor, pues sus bordes laterales presentan un diseño estructural distinto y, además, lleva una puerta central de doble batiente que proviene de algún vagón X4. Matrícula UIC: .Ekklos 41 71 557 7 885-1. La Robla (León). 29-4-01. (Autor: Ángel Mediero Morales).

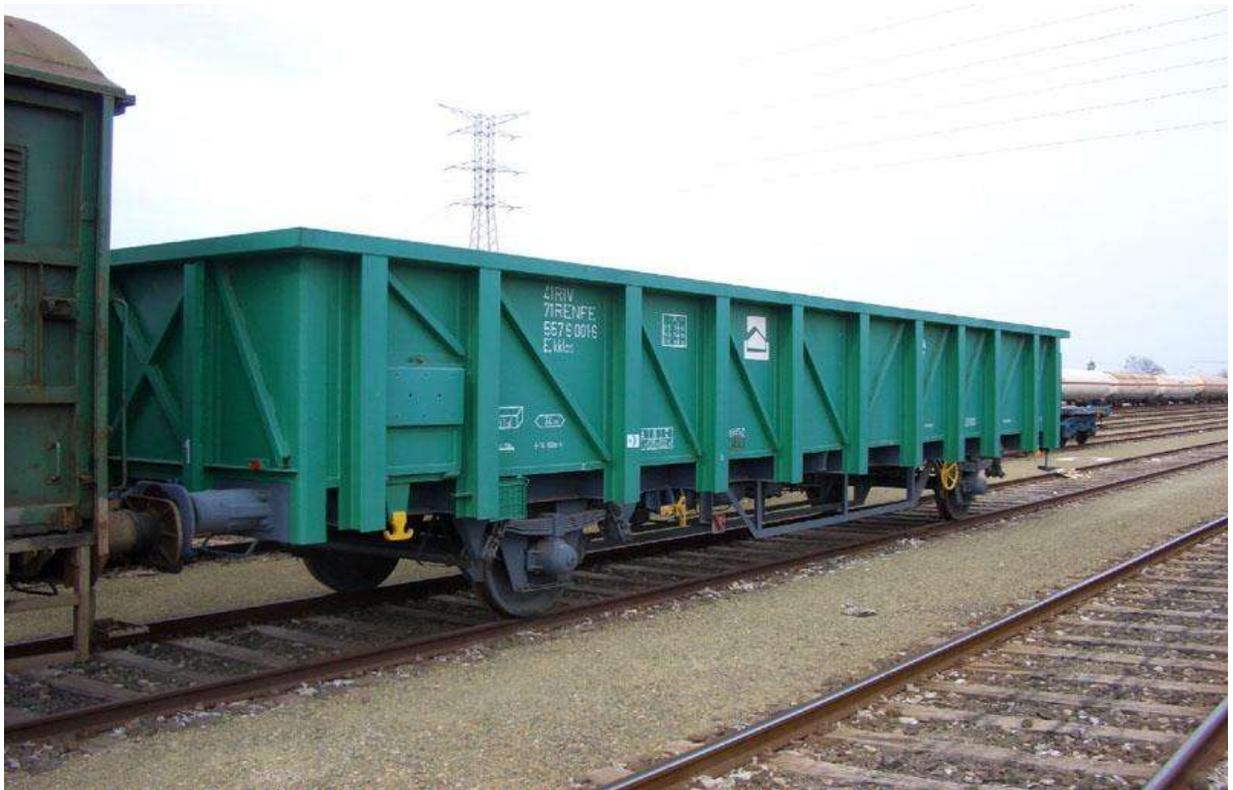
Foto 9: Prototipo de vagón de bordes X^{ce}-381.001 (.Ekklos 41 71 557 6 001-6), que de momento no tiene continuidad en una nueva serie. Ha sido transformado a partir de un vagón del tipo JPD2 en los Talleres de Material Remolcado de Águilas en el año 2003. Como puede observarse, no sólo presenta una caja mucho más reforzada que la del resto de vagones de bordes de RENFE, sino que ésta carece de puertas, mostrando tan sólo una trampilla en su lateral izquierdo. Murcia-Cargas.1-4-05 (Autor: Isidoro Hernández Ferrer).
