PONT SUR LA RIVIÈRE DE TAY, PRÈS DUNDEE,

Par M. J. MORANDIERE, Ingénieur.

§ I. — DESCRIPTION DU PONT.

§ II. — CHUTE DES GRANDES TRAVÉES.

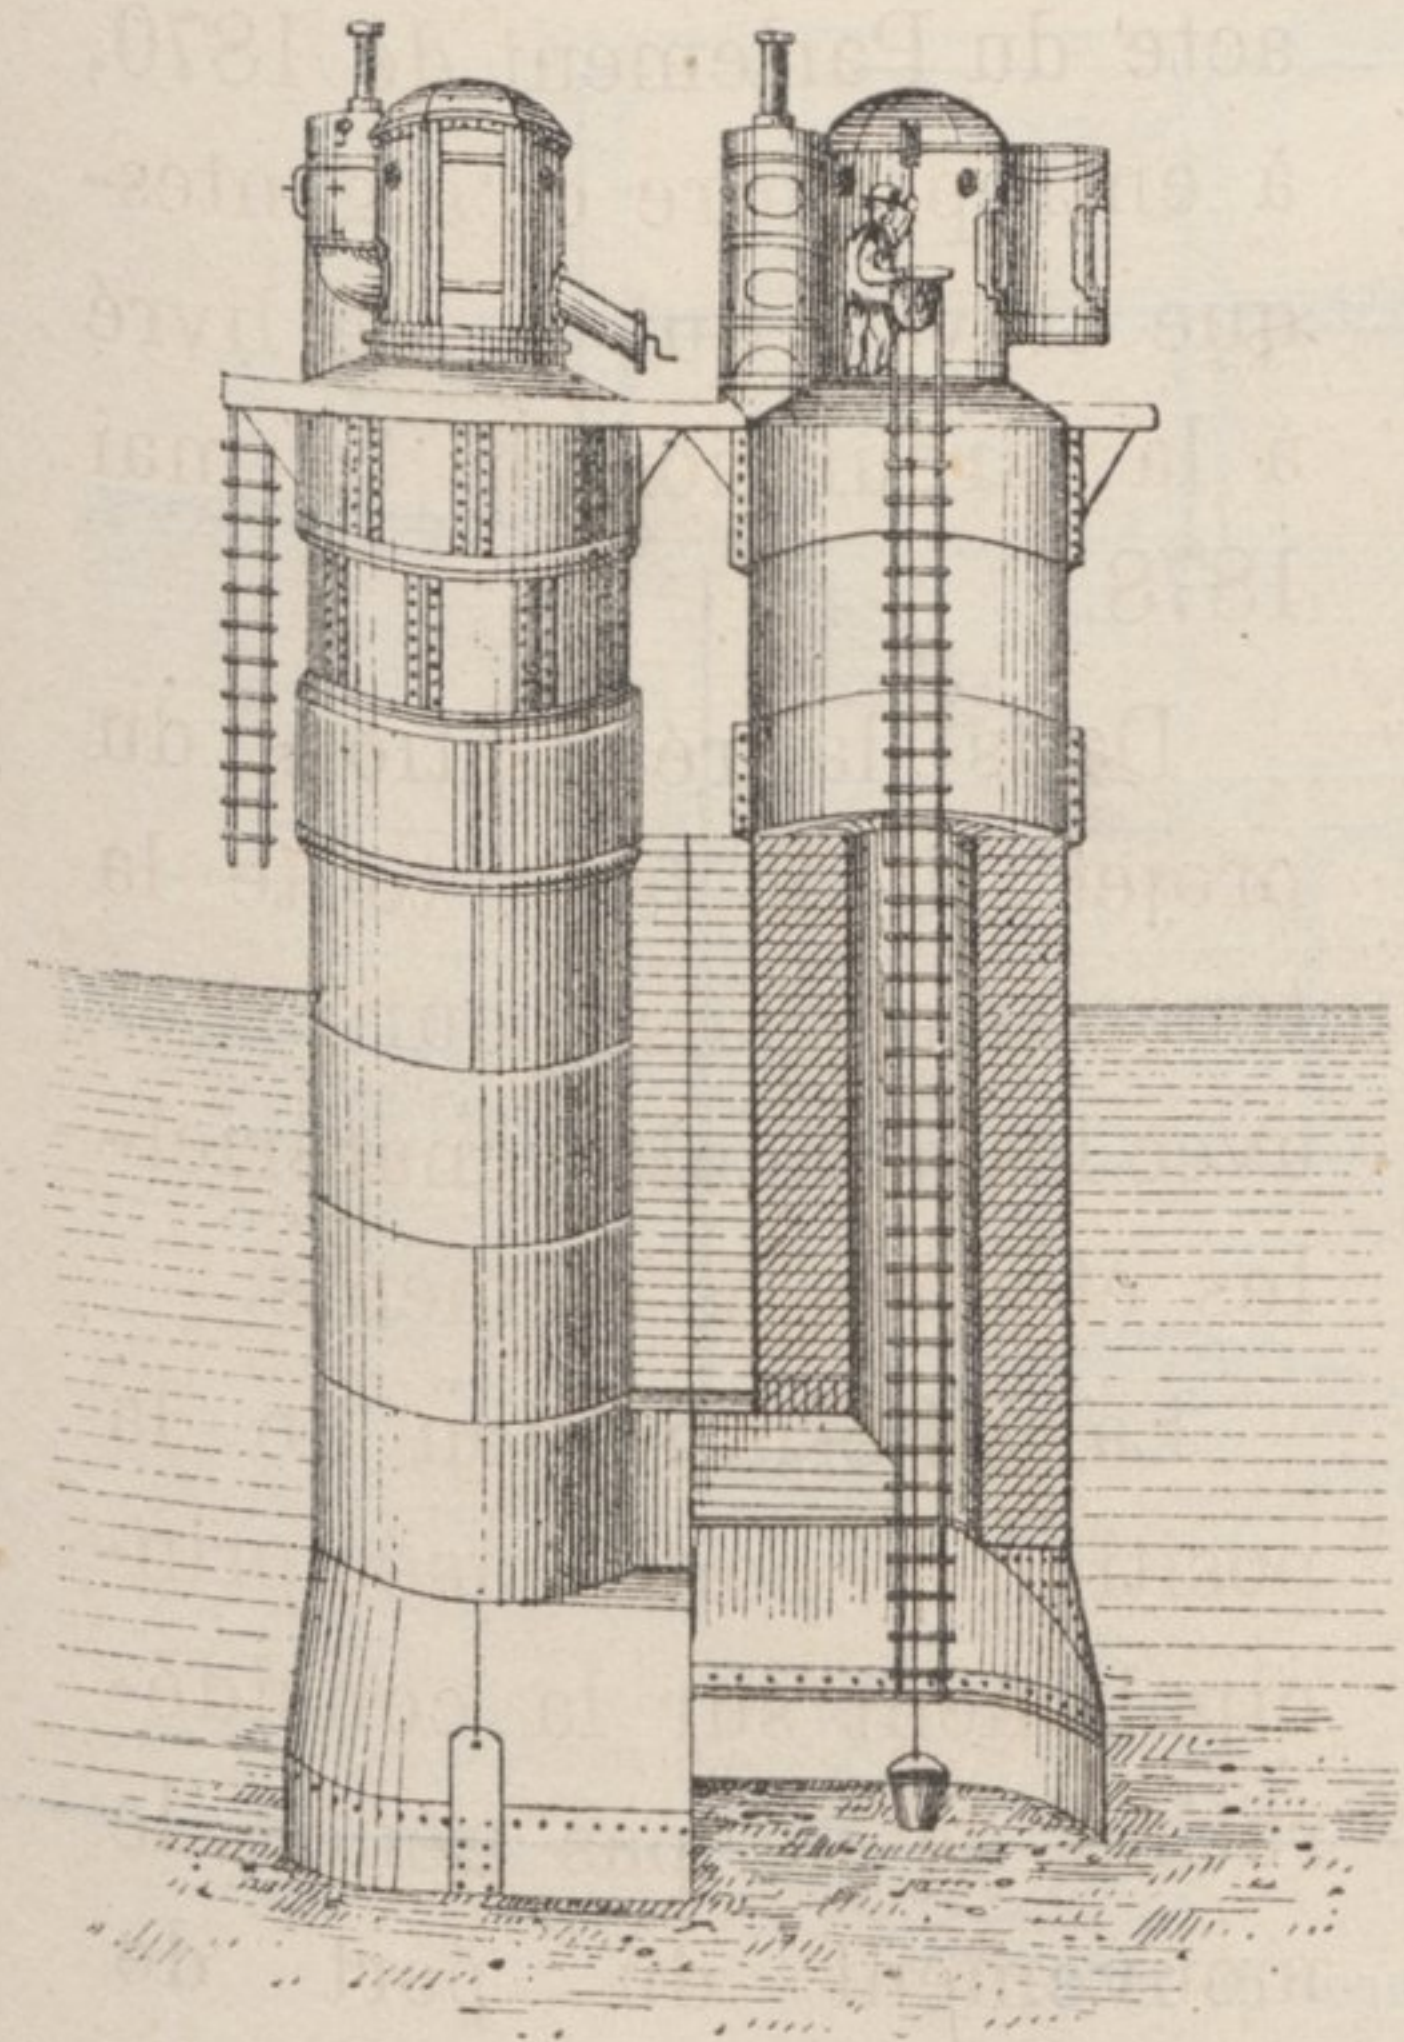
Fig. 53.

Les 14 premières piles ont été fondées à l'air comprimé, d'abord en enfonçant isolément les deux cylindres d'une même pile, plus tard, à partir de la dixième, simultanément en les réunissant sur une même base oblongue. Cette double colonne était transportée en place au moyen de chalands portant en même temps des presses hydrauliques qui servaient pour la descente de cette sorte de caisson, revêtu de briques, intérieurement, jusqu'à une hauteur correspondant à celle des basses mers. Au-dessus se trouvaient trois anneaux de fonte supportant les chambres d'équilibre (Fig. 53). Le tout pesait en-

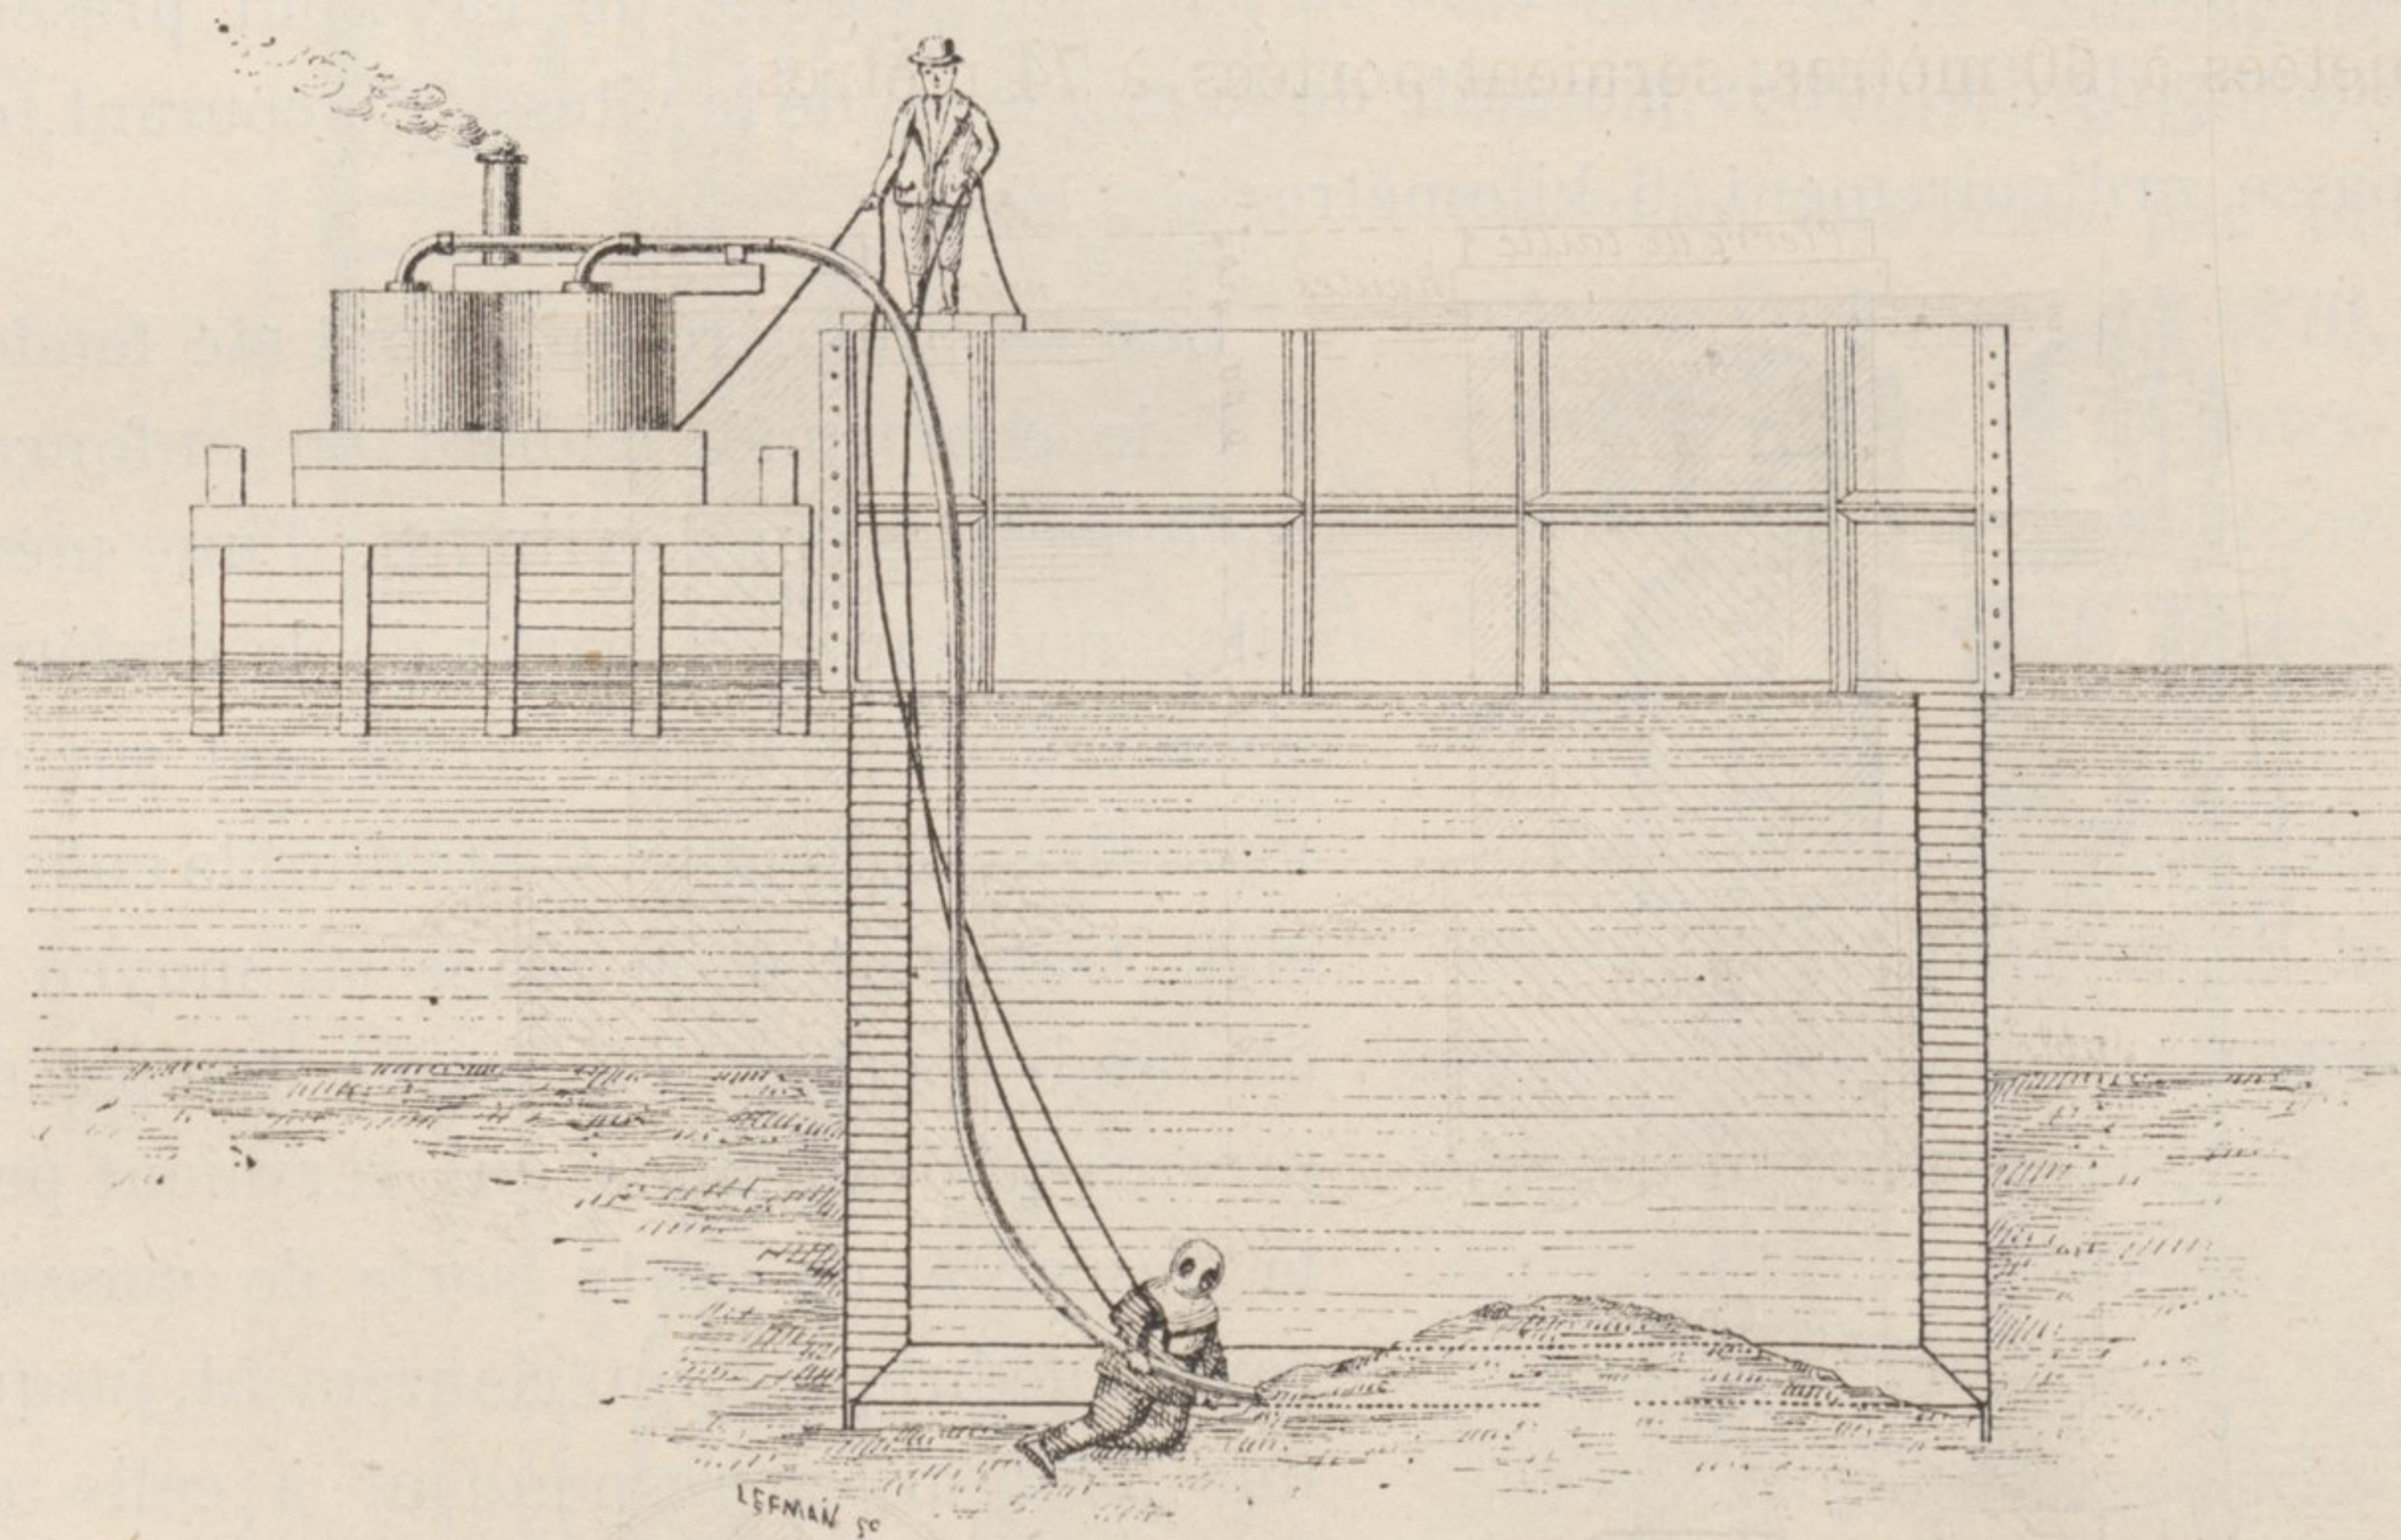
Fig. 54.

Un caisson sans fond en tôle, ayant 12^m.20 de hauteur, de manière à dépasser toujours légèrement le niveau des hautes mers, ayant 7^m.20 de long sur 4^m.20 de large, était construit sur la berge, et garni à mi-hauteur d'un revêtement de briques de 0^m.38 d'épaisseur. Il était alors transporté par l'intermédiaire de pontons et descendu jusqu'au fond du lit de la rivière, au moyen de presses hydrauliques. L'intérieur du caisson était ensuite dragué à l'aide d'une sorte de pompe à sable spéciale due à M. Reeves (Fig. 54).

Cette pompe portée sur un ponton était constituée par des cylindres de 1^m,50 de diamètre, en tôle, cubant 1^m,70, dans lesquels on faisait successivement le vide au moyen d'une pompe à vapeur spéciale. Chaque cylindre vide était mis en communication avec le fond de sable au moyen d'un tuyau flexible guidé par un plongeur, et aspirait un mélange composé d'environ deux tiers d'eau et un tiers de sable. Deux minutes et demie environ suffisaient pour remplir un récipient, et le total des matériaux enlevés chaque jour, s'élevait en moyenne à 100 tonnes.

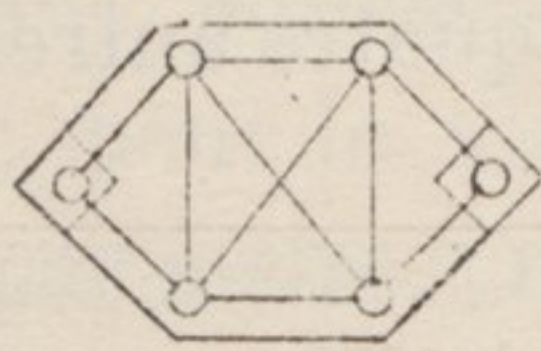
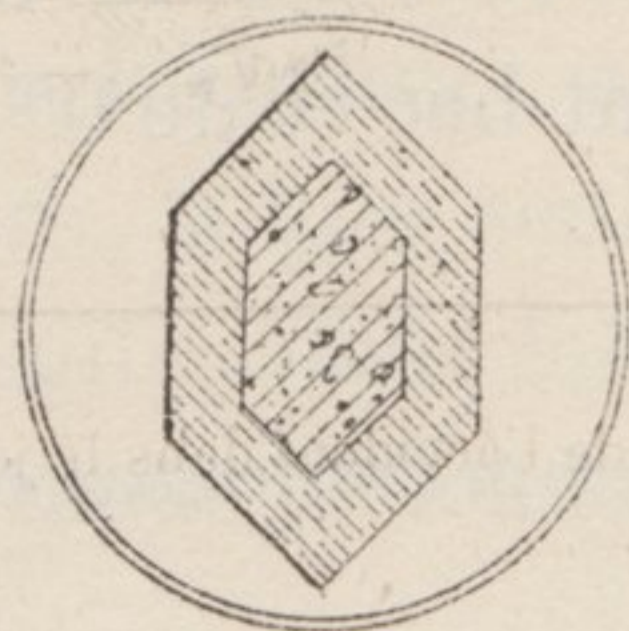
Fig. 55

PILES MÉTALLIQUES. — Les piles métalliques se composent de 6 colonnes en fonte, remplies de ciment, et disposées par groupe de trois comme l'indique la figure 55.

Les colonnes portent des oreilles venues de fonte et destinées à recevoir les pièces de contreventement qui existent dans huit plans différents (Fig. 55).

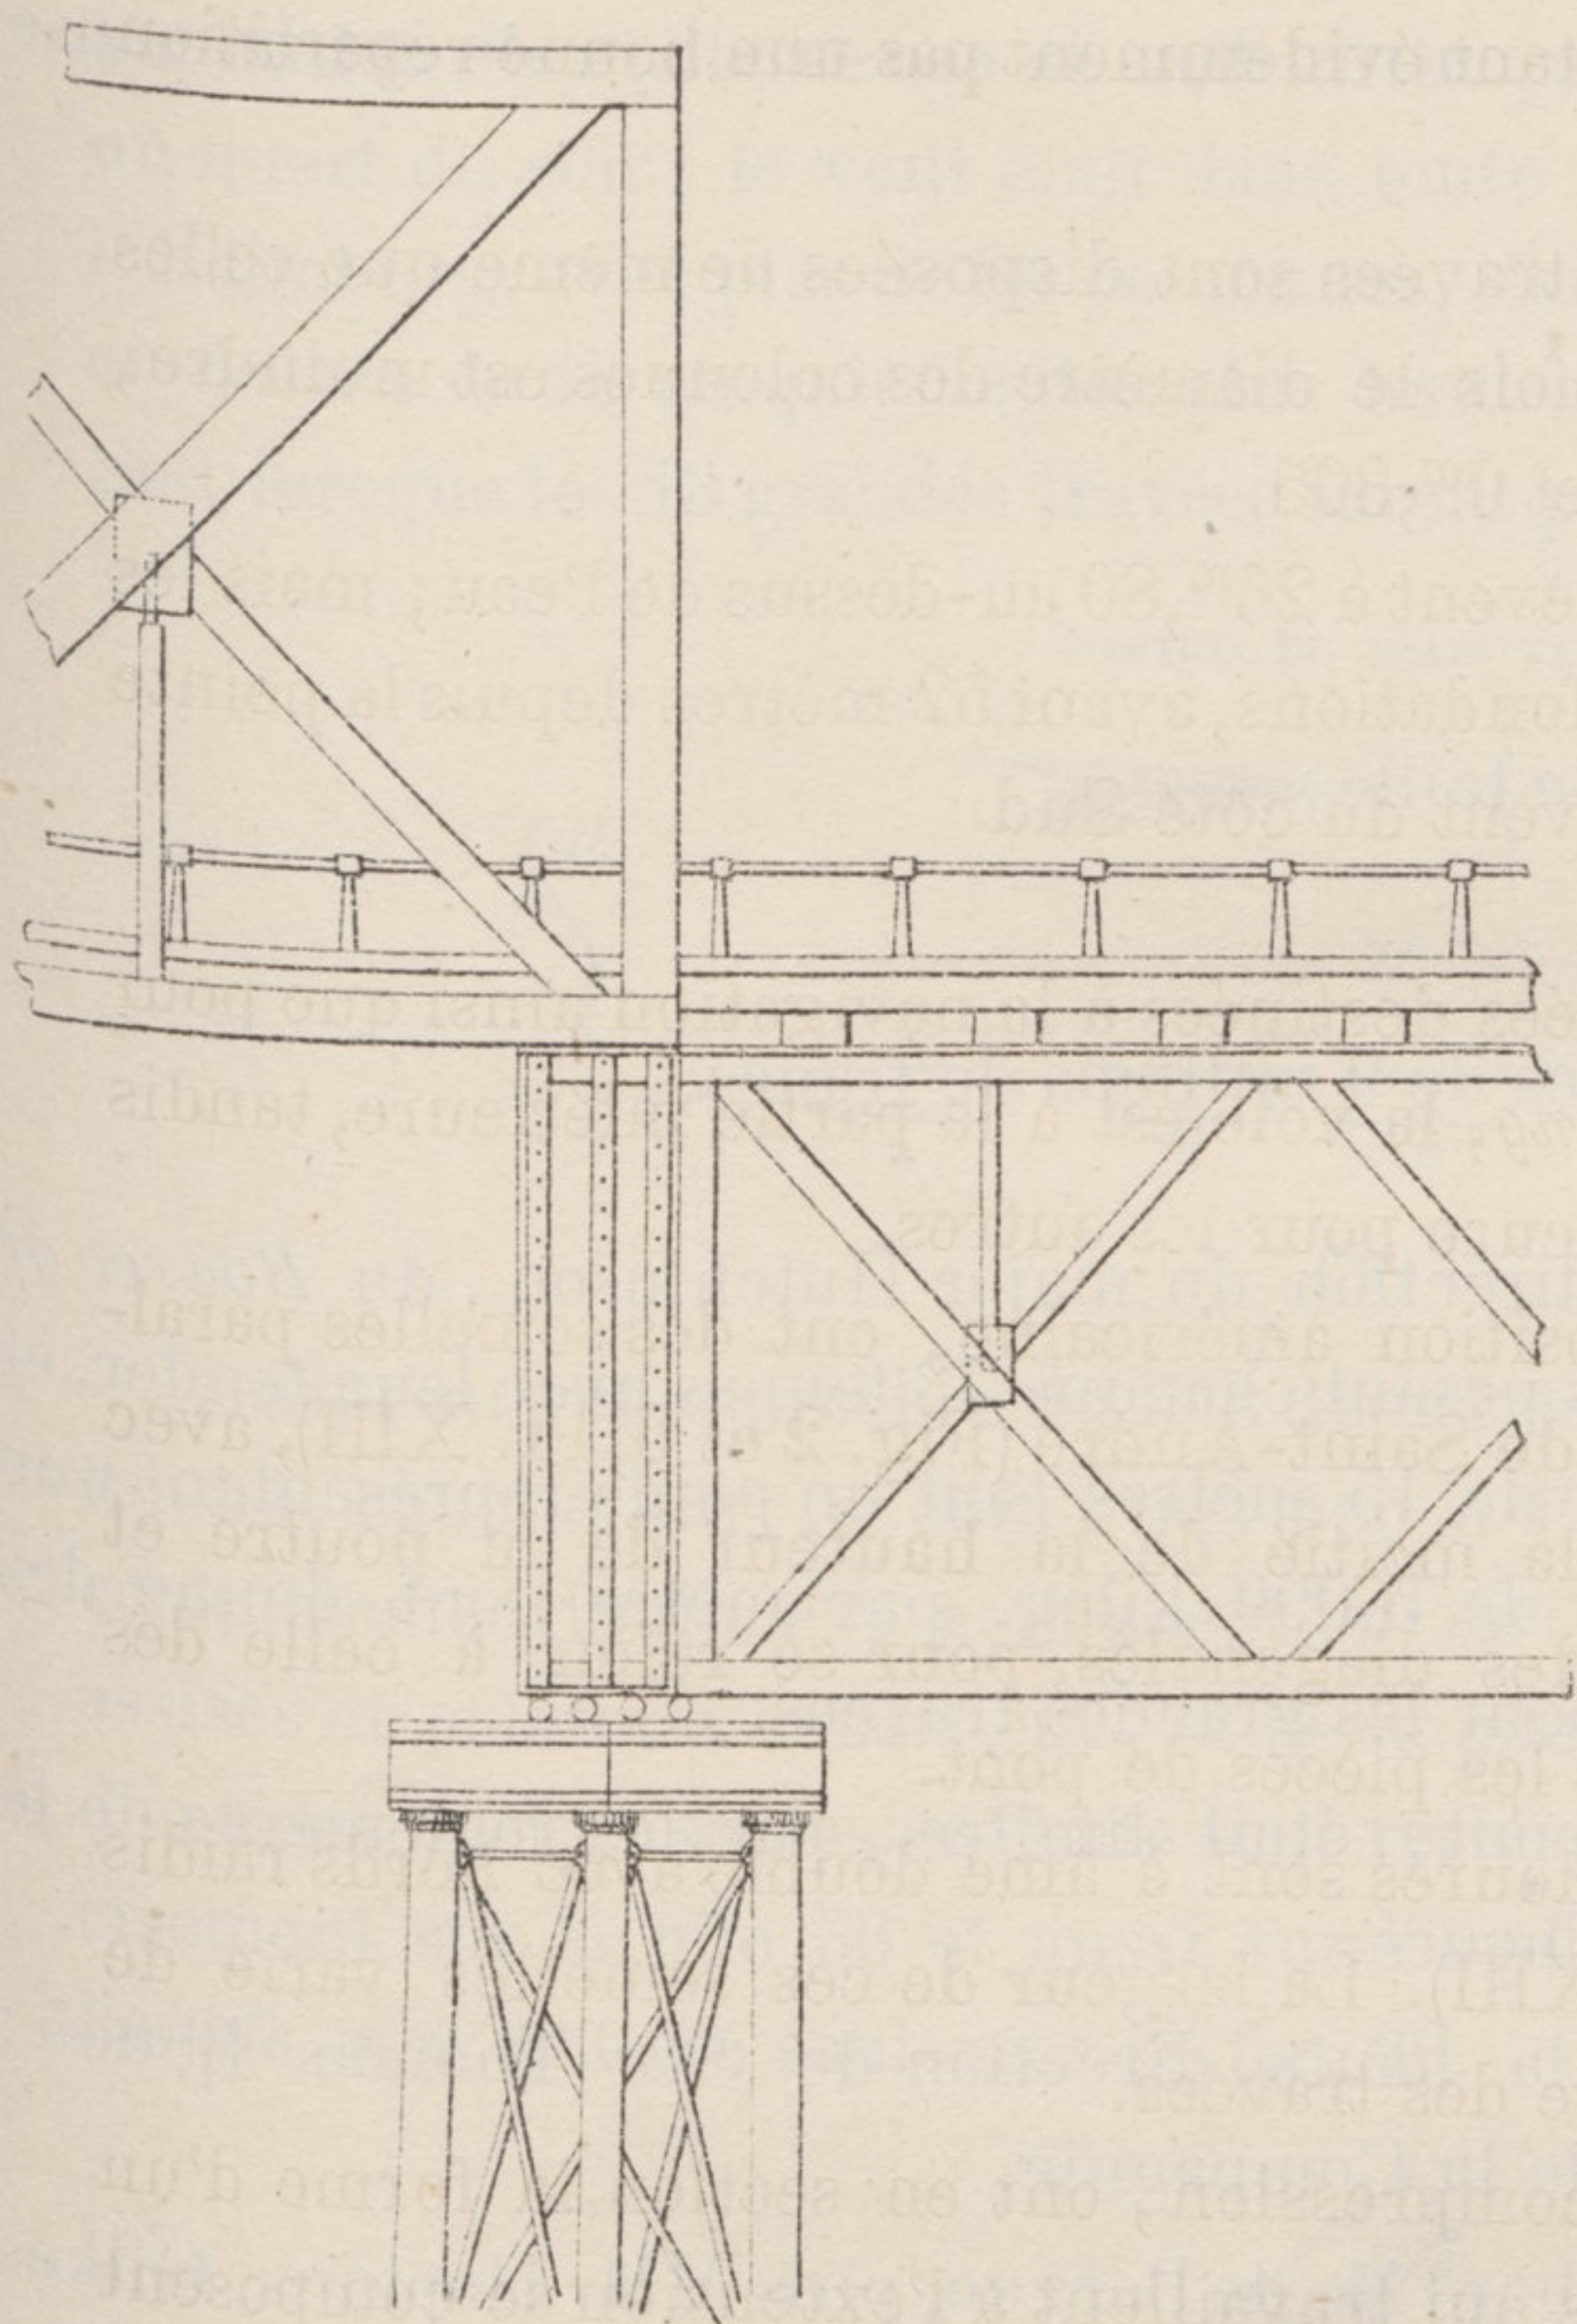
Fig. 58.

Des coupures sont ménagées en 21 points divers pour la dilatation, les grandes travées étant divisées, croit-on, en trois groupes, le premier composé de 5, les deux autres formés de 4 travées chacun. A la jonction des grandes travées avec les petites, la pile était surmontée d'une sorte de coffrage métal-

lique, prolongeant la petite travée et recevant les supports des grandes poutres (Fig. 58).
