APPLICATION DE FOYERS EN ACIER

AUX LOCOMOTIVES DU RESEAU D'ORLÉANS

Par M. Paul CONTE,

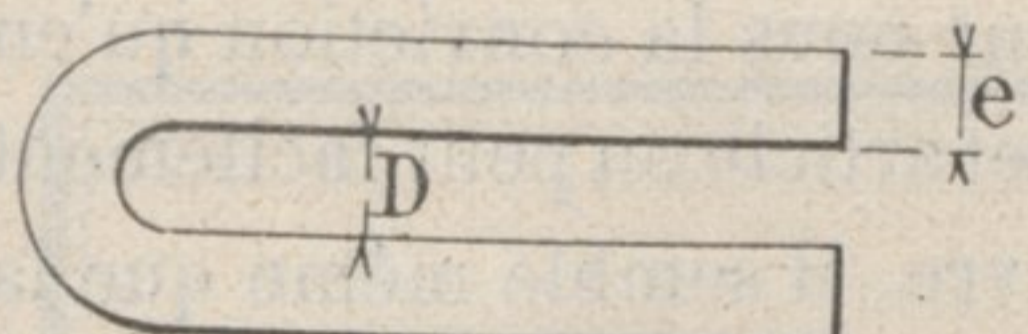
Fig. 10.

CONDITIONS DE RÉCEPTION A. S. T. M.

$D = e$
pour $e \leq 25 \frac{m}{m}$

Pliage à froid en travers : Conditions du croquis (Fig. 10).
