NOTE SUR UNE EXPLOSION DE CHAUDIÈRE DE LOCOMOTIVE

par M. CHAN,

à la Compagnie des Chemins de fer Paris-Lyon-Méditerranée

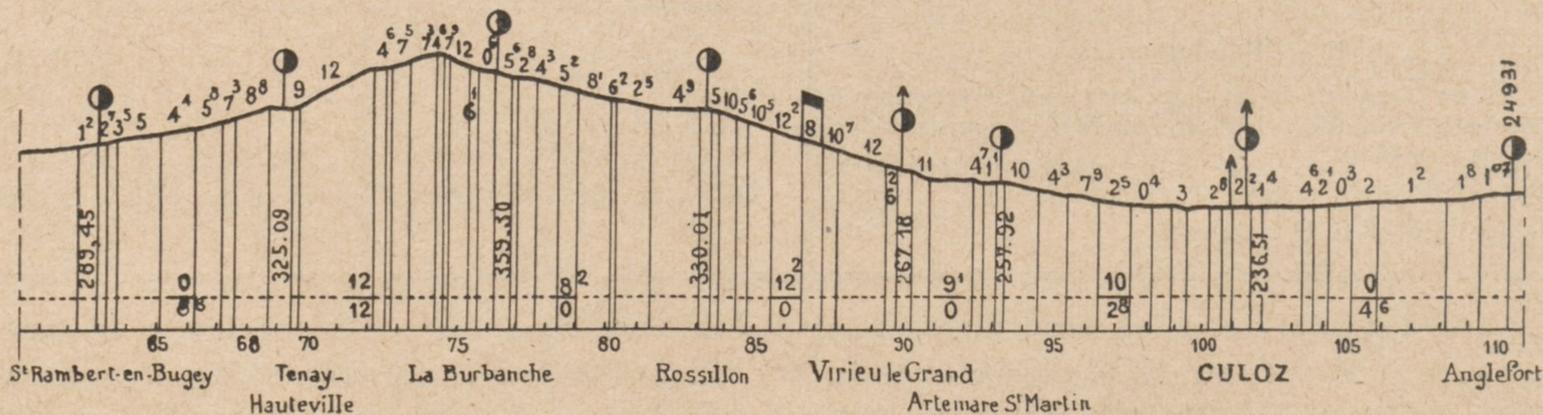
Fig. 1. — Profil de la ligne.

environ. Puis la voie descend de La Burbanche sur Tenay avec une déclivité également variable atteignant 12 ‰.

Nous indiquerons tout d'abord (Fig. 1) le profil de la ligne dans la région considérée.

De Culoz à La Burbanche la voie est en rampe variable avec maximum de 12 ‰ sur 24 km

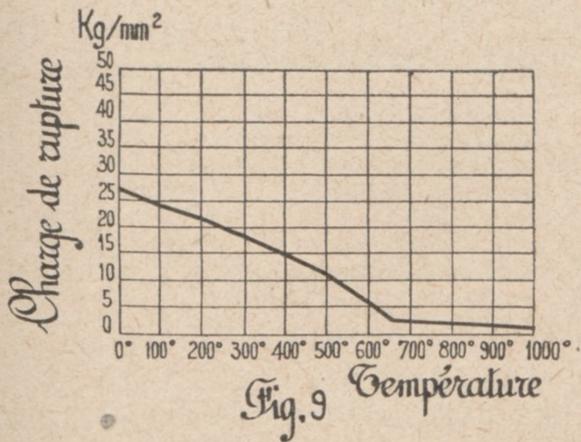
Fig. 9 Température

Nous venons d'évaluer à 700° au minimum la température du foyer, mais il est possible que le métal ait atteint une température encore plus

Variation de la charge de rupture du cuivre en fonction de la température

élevée, si on suppose — ce qui est bien plus probable — que la pression de la chaudière n'était pas au timbre, la machine venant de gravir une longue rampe; la fatigue à admettre étant alors inférieure à 2 kg pour le cuivre, il faudrait peut-être remonter jusqu'à 800°-850° pour trouver une résistance égale à la fatigue.

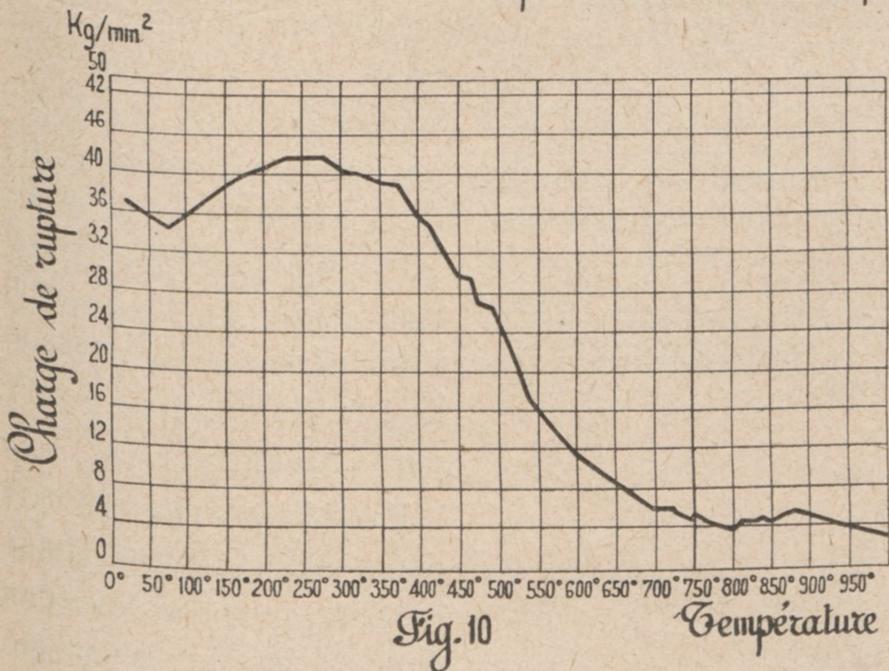
Fig. 10 Température

Variation de la charge de rupture de l'acier extra-doux en fonction de la température

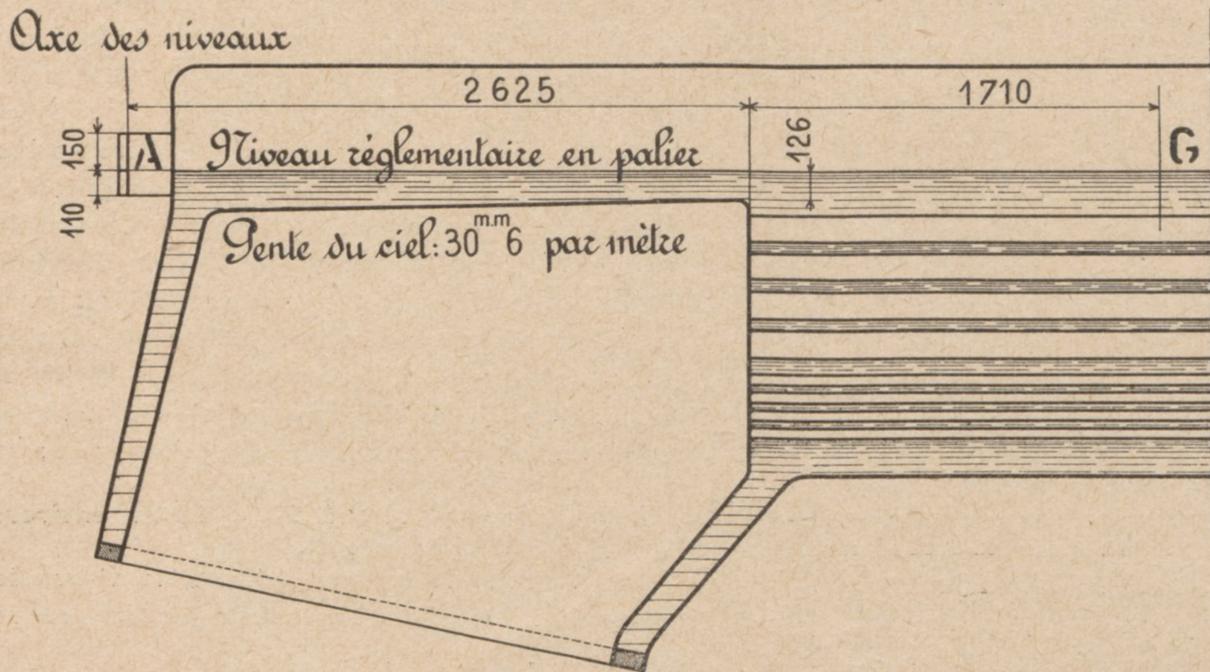
Fig. 12 - Position du plan d'eau en palier

La figure 12 ci-après montre comment se présente, dans les locomotives du type considéré, le ciel du foyer par rapport aux tubes indicateurs de niveau de l'eau, appareils du type Klinger à niveau très apparent.

Au niveau réglementaire, en palier, le plan d'eau est à 126 mm au-dessus de la partie avant du foyer (le foyer descend vers l'arrière suivant une pente de 30,6 mm par mètre) au trait A de l'indicateur, à 150 mm du haut et 110 mm du bas des extrémités de la partie visible du tube.
